# Eindrapport

## Aanrijding landbouwvoertuig op overweg 38.6 te Hooghalen d.d. 22 mei 2020

**Onderwerp:** Eindrapport Hooghalen

**Datum:** 26 februari 2021

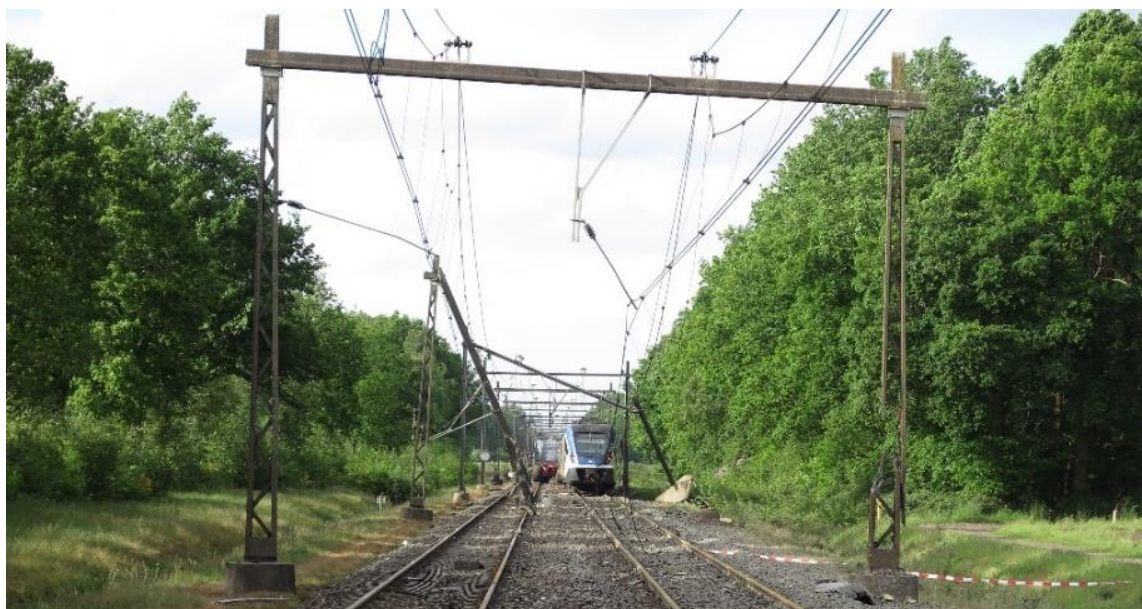
*Foto 1. Incidentlocatie te Hooghalen*

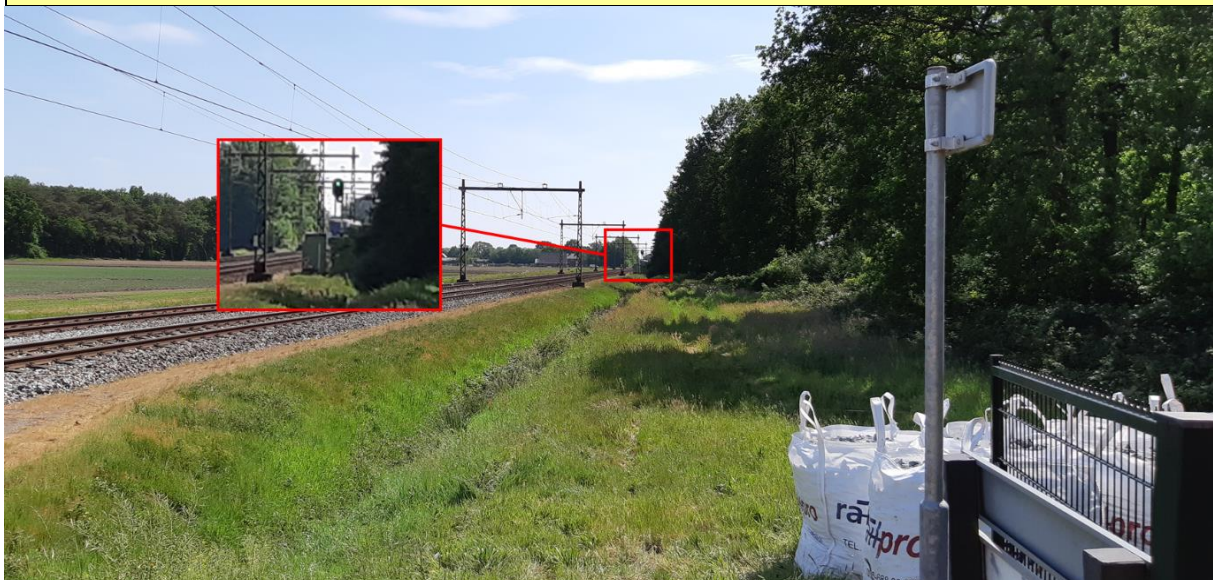
Het zicht bij NABO 38.6 is beoordeeld conform RLN20240-1-V005 en voldoet aan de norm. Treinen zijn op 500 meter zichtbaar (zie foto hieronder). Binnen de uitzichtruit staan onder andere bovenleidingpalen, een relaiskast en een sein.

Bij voorliggend incident werden de zichtomstandigheden beperkt door de weersomstandigheden.

**Figuur 3.** Zichtruit en zicht bij NABO 38.6 met ingezoomde inzet
