Addendum memo "Meting Az LM bij potentieel storingsgevoelig materieel"

Meting meting havenspoorlijn – potentieel storingsgevoelig materieel

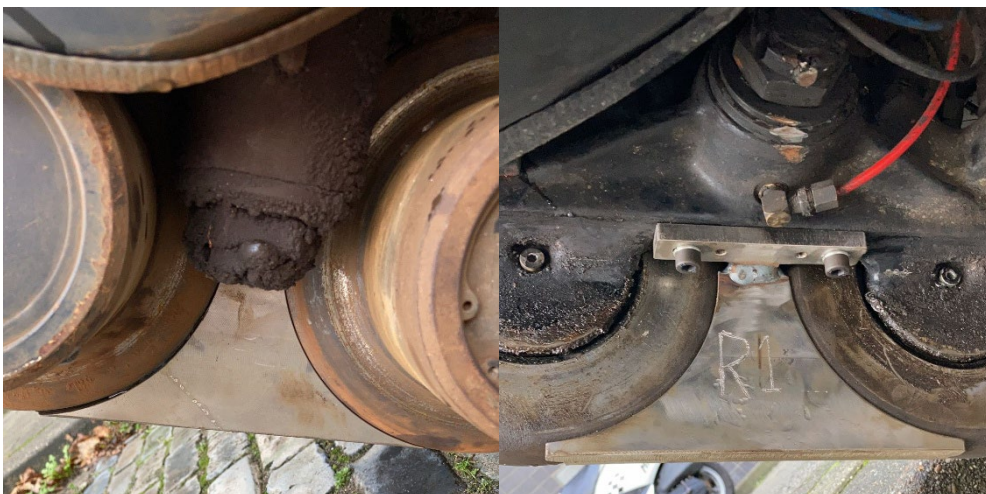
De storingsgevoeligheid bij lasbussen is ook op de HSL een bekend issue. Op de HSL trad dit probleem op doordat de assenteller werkt op basis van elektromagnetische inductie om assen te detecteren. Wanneer kort na elkaar twee kleine wielen passeerden die voor de assenteller te klein waren, ontstond een storing. Dit probleem deed zich voor bij zowel hoge als lage snelheden (tussen 0 en 20 km/h) en had direct te maken met de diameter van de spoorwielen en de korte opeenvolging van de kleine wiertjes.

Afbeelding 1: voor- (L) en achteraanzicht (R) van de oplossingsrichting zoals door BAM Infra OV toegepast op de situatie op de HSL.

Belangrijke kanttekening is de nieuwe *wielsigaar* die ontstaat door het monteren van het plaatje. Bij krappe bogen, wissels en overwegen kan de vergrootte wielsigaar een beperking van de mogelijke toepassing (op spoor buiten de HSL) opleveren. Daarnaast is bij de toepassing van deze oplossingsrichting van belang dat het plaatje *tussen* de flensen van het wiel wordt gemonteerd. Bij het monteren van het plaatje *voor of achter* de flens ontstaat het risico dat bij passage andere infra-elementen geraakt (en beschadigd) raken.

Door middel van het plaatsen van een (RVS) plaatje tussen de wielflensen in het onderstel van de lasbus, kunnen de kleine wielen van een lasbus als één wiel gedetecteerd worden, waardoor er een juiste assenregistratie plaatsvindt.

Deze modificatie aan de lasbus is op dit moment enkel toegelaten voor de HSL. Wel biedt bovenstaande voldoende aanknopingspunten als oplossingsrichting voor toepassing op de Havenspoorlijn.
