Resultaten trillingsmetingen Brabantroute

10 december 2018

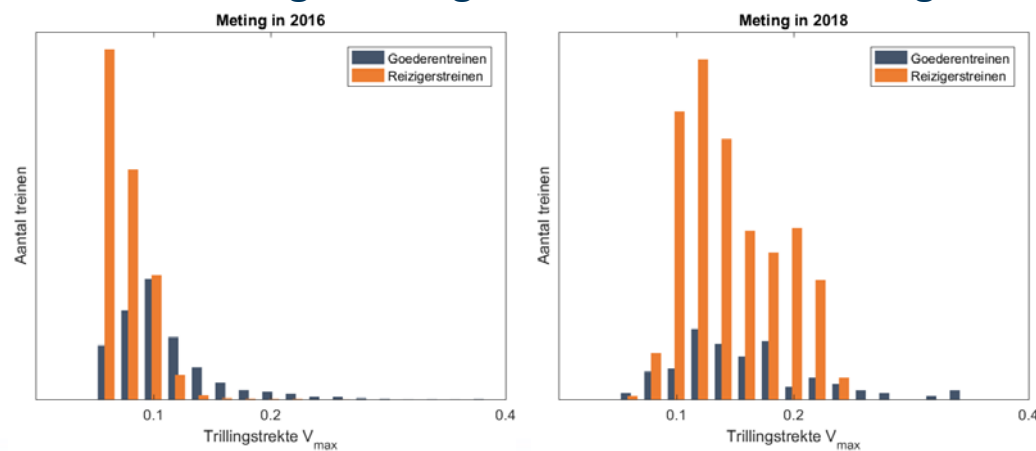
Vergelijking meting 2016 en 2018 in Hulten

- Trillingen op maaiveld ruim 10% lager dan in 2016 ...

Meting	$V_{\max, Bts}$
2016	0.34
2018	0.29

- ... maar trillingen reizigerstreinen wel fors toegenomen, hoe komt dat?

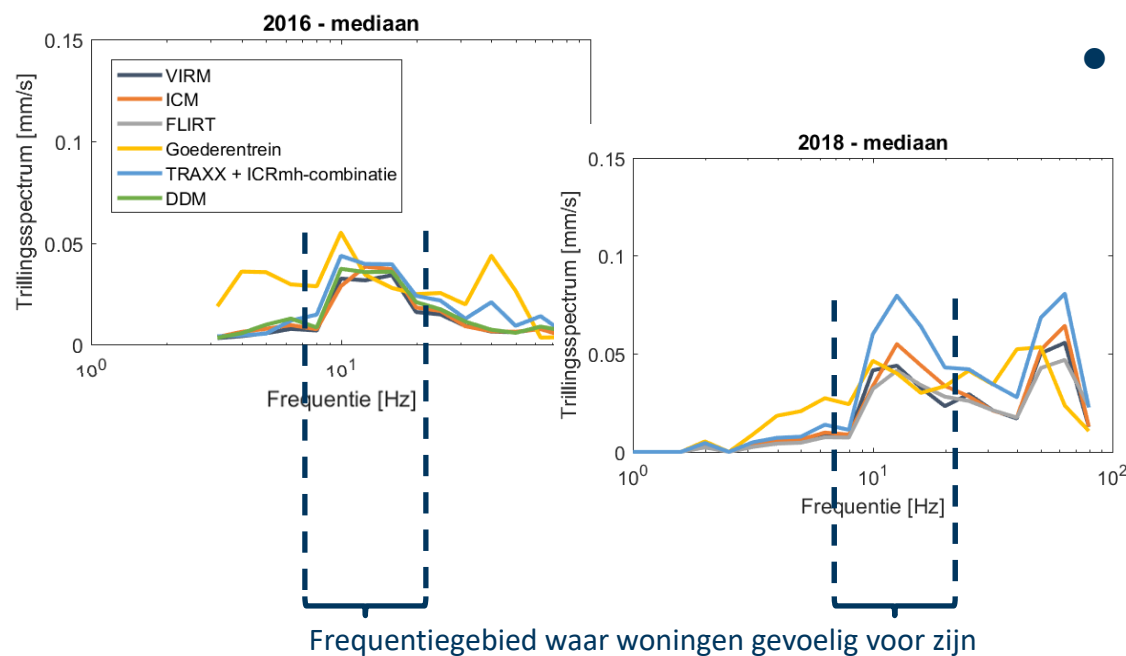
Vergelijking meting 2016 en 2018 in Hulten

• Wat valt op?

- In 2016 voor vrijwel alle frequenties goederentreinen maatgevend, in 2018 is dat TRAXX + ICRmh
- In 2018 trillingen boven 40 Hz toegenomen, waarschijnlijk door droogte
- TRAXX + ICRmh geeft hogere *gemiddelde* trillingen in frequentiegebied waar woningen gevoelig voor zijn (8 - 20 Hz)

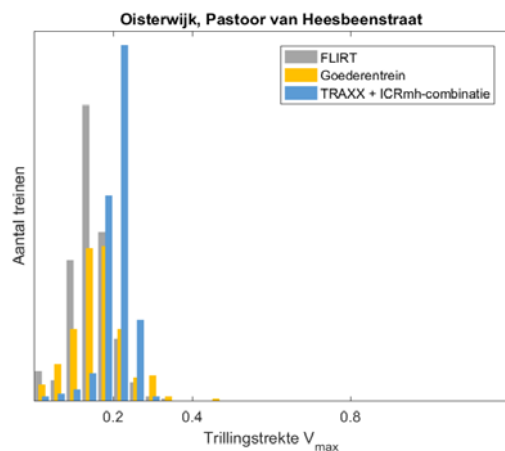
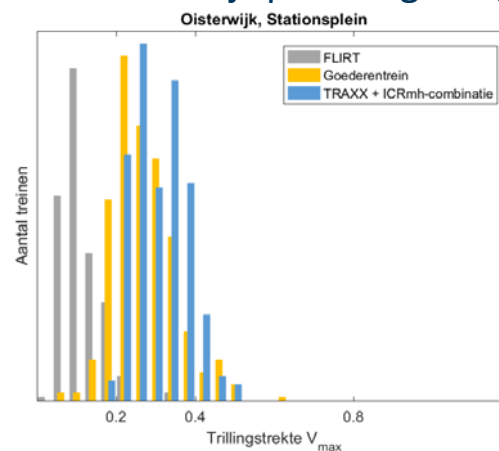
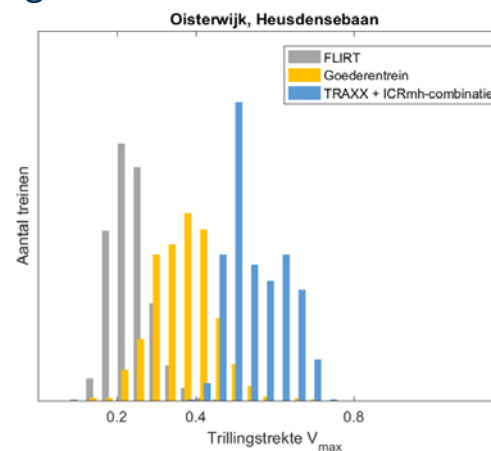
- Trillingen van goederentreinen vaak maatgevend, maar
 - Bij goederentreinen enkele hoge trillingen per week
 - Bij m.n. TRAXX + ICRmh-combinatie veel hoge trillingen per week
 - Effect is vooral zichtbaar bij spoorwegovergangen

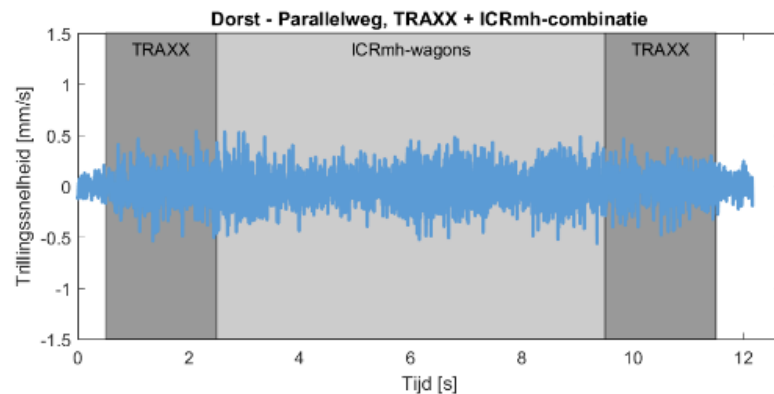
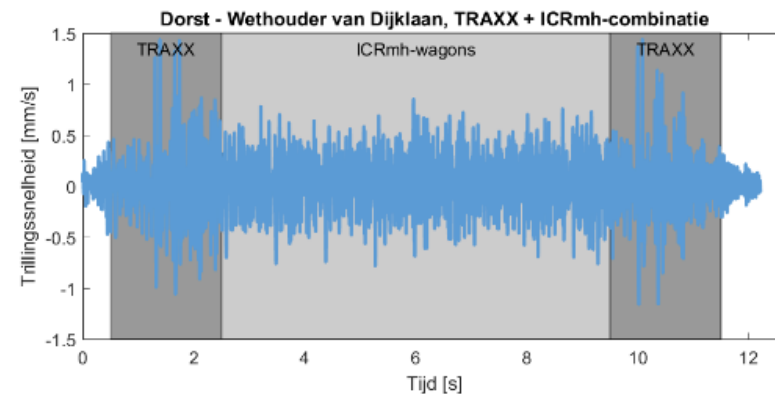
- TRAXX-locomotief uit TRAXX + ICRmh-combinatie veroorzaakt meestal significant hogere trillingen dan rijtuigen
- Vooral bij spoorwegovergangen is TRAXX goed zichtbaar

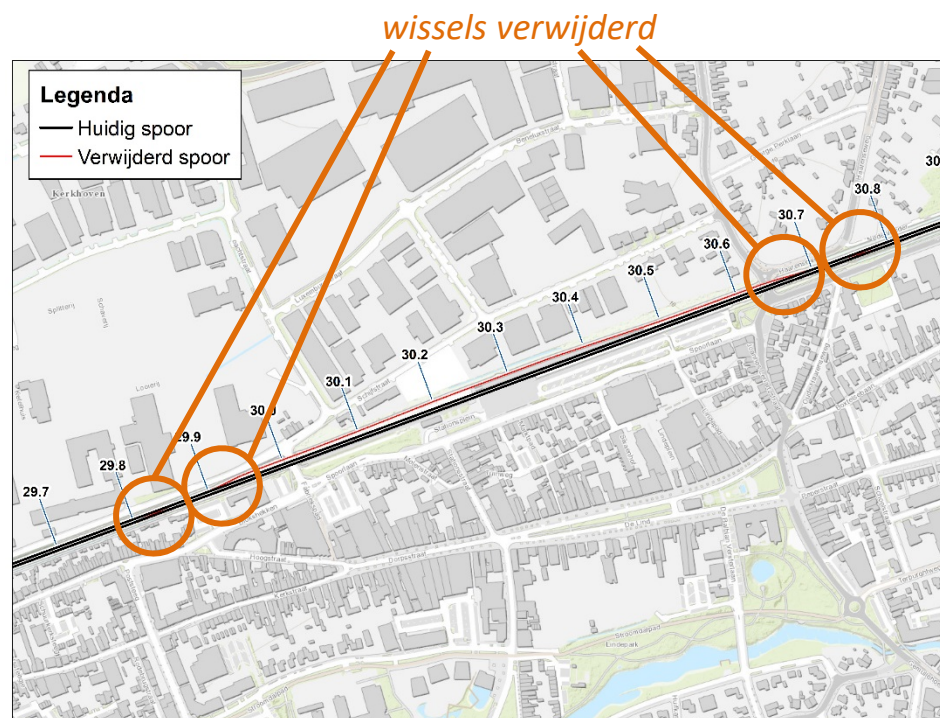
4. Spoorconstructie

- Veranderd:
 - 3^e spoor verwijderd
 - Wissels verwijderd
- Verwijderen wissels zorgt voor afname trillingen
- Verwijderen 3^e spoor (incidenteel gebruik) leidt niet tot andere trillingen

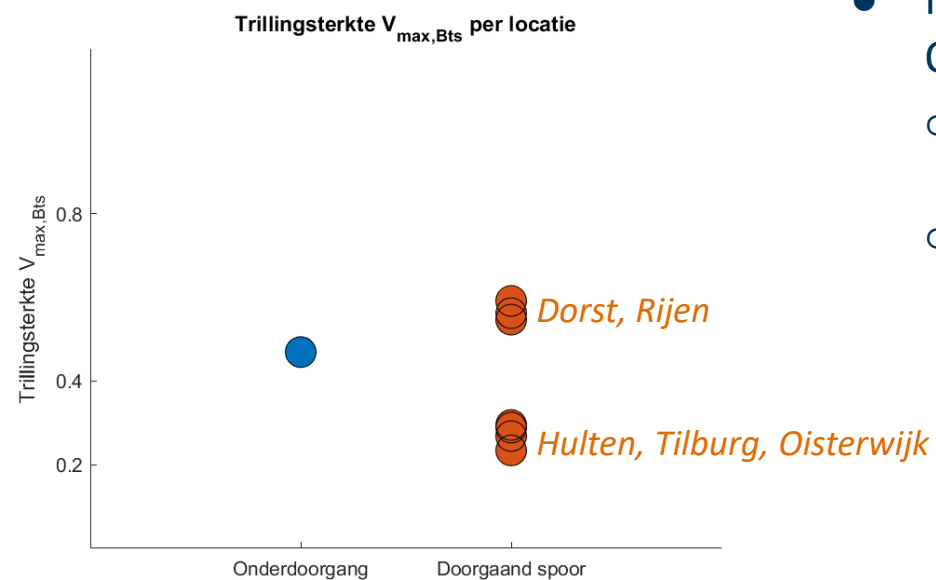
- Nieuwe voetgangersonderdoorgang Oisterwijk
 - Bij onderdoorgang zijn trillingen hoger dan bij andere locaties in Oisterwijk
 - Trillingen zijn wel lager dan trillingen bij doorgaand spoorlocaties in Dorst en Rijen

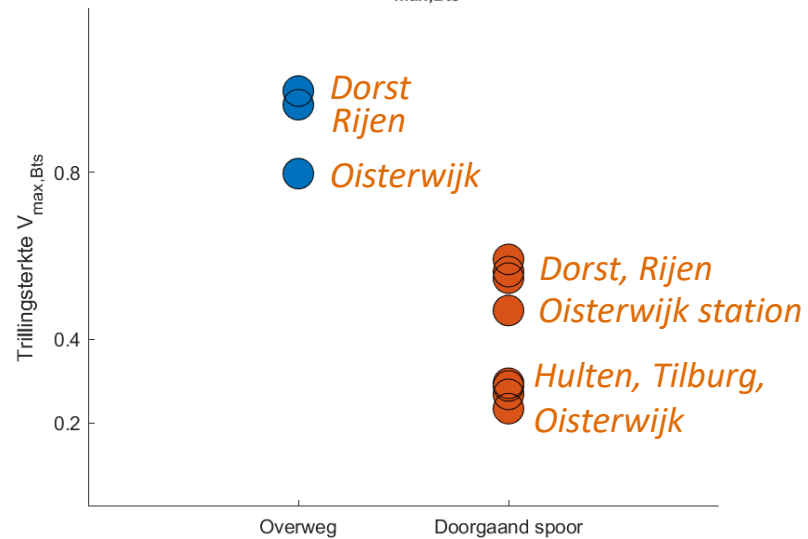
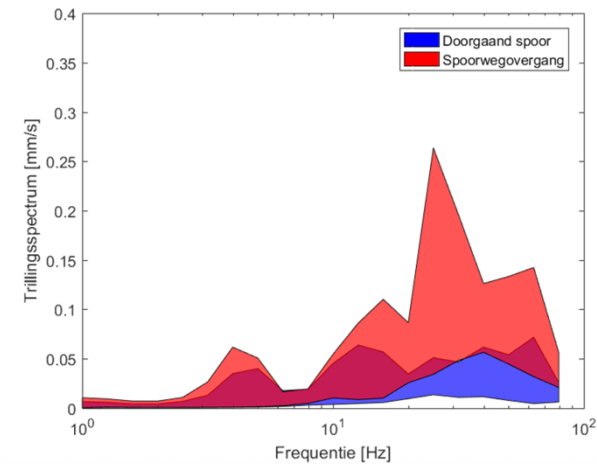
Trillingsterkte $V_{\max, Bts}$ per locatie

- Overwegen
 - Trillingen zijn significant hoger dan bij doorgaand spoor
 - Met name bij frequenties boven 10 Hz

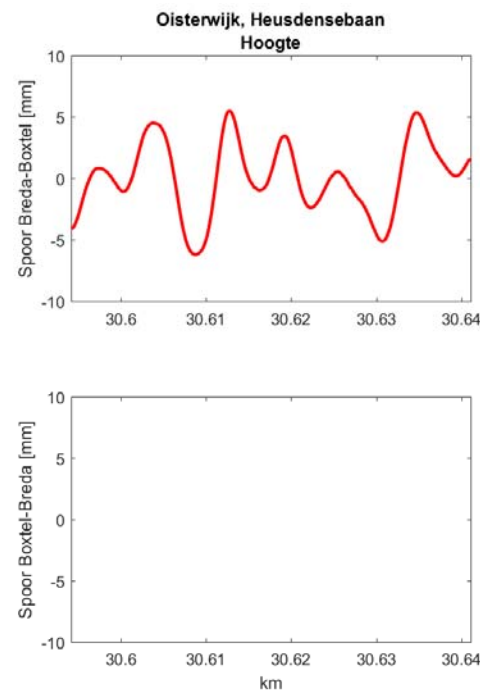
$V_{\max} = 0.80$

- Constateringen
 - Spoorligging in 2018 grotendeels niet gemeten
 - Op andere delen van het traject is spoorligging niet significant veranderd
 - Trillingen zijn hoger bij slechtere spoorligging

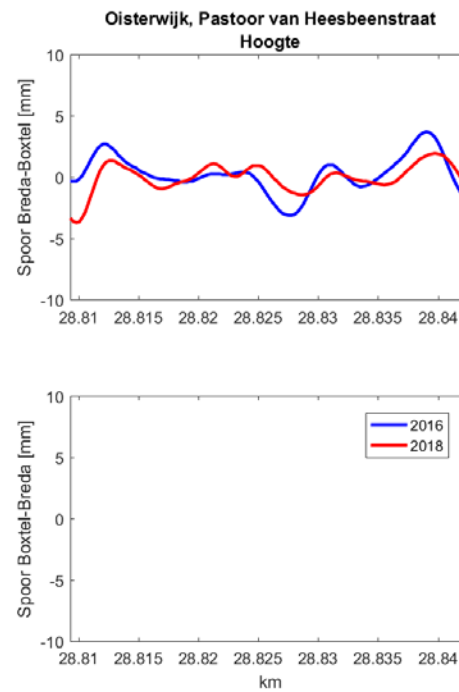
$V_{\max} = 0.27$
