## Eindrapport

### *Bijna aanrijding trein 3610 met twee baanwerkers*

*Te Deventer d.d. 09-02-2021*

*BVR: Arbeidsongeval*

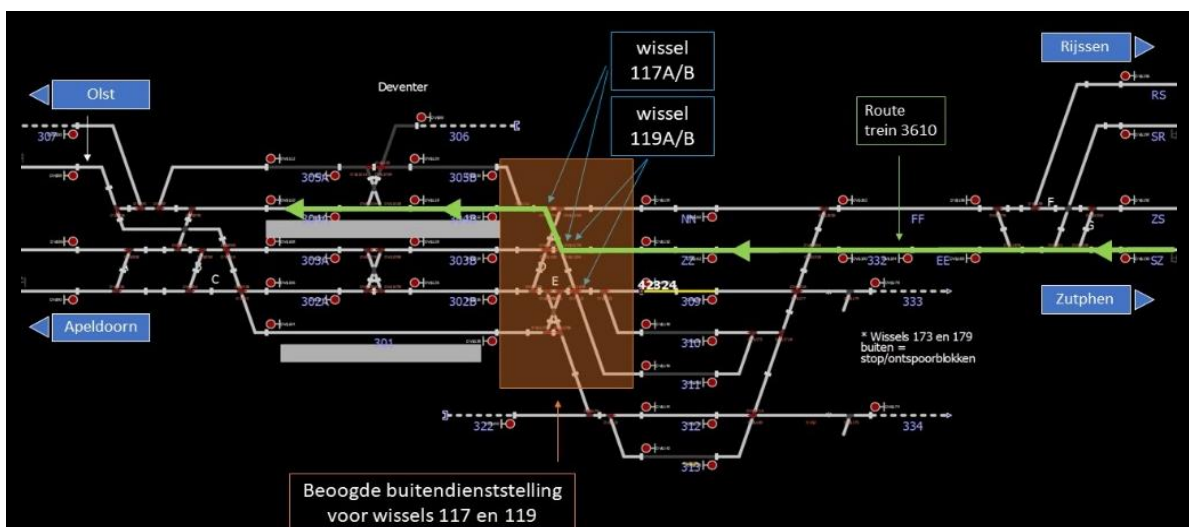
De wissels 119A/B kunnen niet buitendienst voor werkzaamheden omdat in eerste instantie de treindienstleider zich niet heeft kunnen voorbereiden en in tweede instantie doordat trein 3610 van de wissels, die in de beoogde buitendienststelling liggen, gebruik moet maken. (Zie afbeelding 3.)

Afbeelding 3. Beoogde buitendienststelling voor werken aan wissels 119A/B en route van trein 3610.

Trein 3610 is de eerste (reizigers)trein in Deventer op 9 februari 2021. Trein 3610 start in Zutphen en rijdt over linkerspoor (spoor SZ) naar Deventer. Trein 3610 moet over linkerspoor rijden omdat het rechterspoor (spoor ZS) niet ontroest is. Normaal rijden treinen over rechterspoor.

Bij het opstarten van de sprinterdienstregeling en in combinatie met het niet beschikbaar zijn van het rechterspoor Zutphen-Deventer moet wissel 119A/B in beide richtingen bedienbaar zijn. Dit maakt dat de storingsploeg de opdracht krijgt wissel 119A/B sneeuwvrij te maken en op werking te controleren.

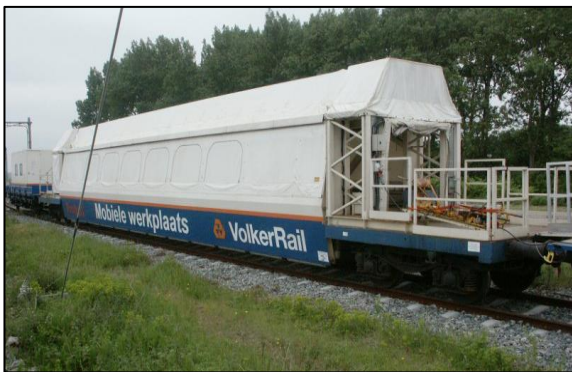
Afbeelding 7: mobiele werkplaats.

Het contractvolume is echter vaak niet groot genoeg om een mobiele werkplaats in te kunnen zetten.

- Het gebruik van een op afstand bedienbare kortsluitlans (ZKL-RC) die in of uitgeschakeld kan worden buiten de werkzone kan een oplossing zijn.
- Het realiseren van werkzones waarbij de LWB op afstand een werkzone kan beveiligen is een oplossing.

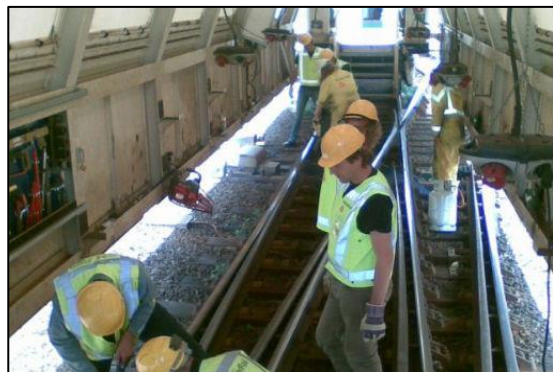
Afbeelding 8: interieur mobiele werkplaats.
