Eindrapport

Aanrijding trein en vrachtwagencombinatie in Meteren op 30 oktober 2025

Onderwerp: Aanrijding trein en vrachtwagencombinatie in Meteren 30-10-2025
Eigenaar: ProRail Cluster Veiligheid
Status: Definitief
Kenmerk: [T20150157-792113182-3383](#)

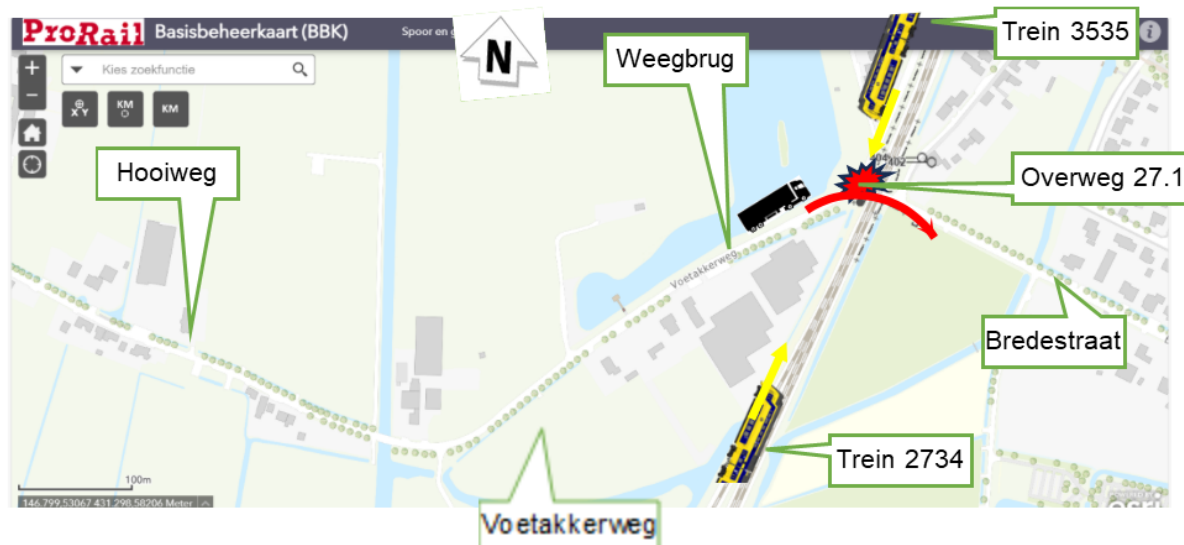
Figuur 1 Situatietekening met straatnamen en locatie weegbrug

Voordat de vrachtwagencombinatie werd beladen werd de (lege) vrachtwagencombinatie gewogen op een weegbrug (Figuur 1). Vervolgens reed de chauffeur naar de verlader aan de Hooiweg om de vrachtwagencombinatie te beladen en keerde hij terug naar de weegbrug om het exacte gewicht van de lading vast te stellen. Omdat de weegbrug vanuit de rijrichting lastig te bereiken was, reed de chauffeur het terrein niet op en reed hij door tot aan de overweg om daar te keren. Hierdoor kon hij de weegbrug eenvoudiger oprijden.

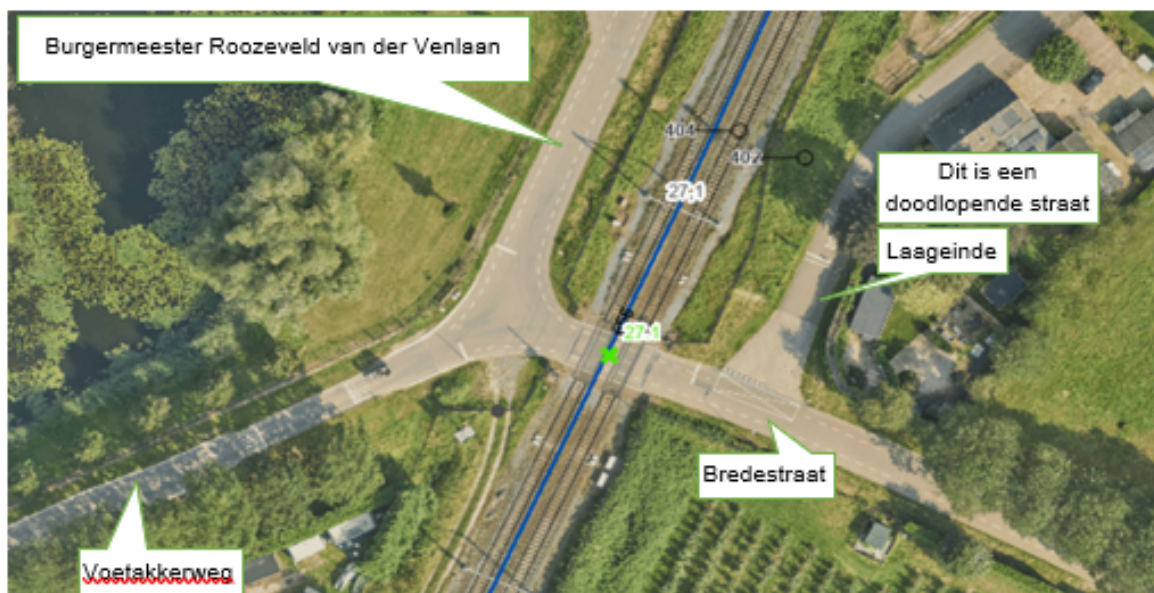
Figuur 2 Weg- en overwegsituatie

Overweg 27.1 Bredestraat in Meteren

Deze overweg is voorzien van een automatische halve overwegboom (AHOB) installatie. De overweg bestaat uit één rijvlak waarbij door middel van stippellijnen de fietspaden voor beide richtingen zijn aangegeven (Figuur 2). De overweg is opgenomen in het NORM van ProRail. Op basis van het NORM kan het risiconiveau worden bepaald en vergeleken worden met andere overwegen op het reizigersnet. Op het reizigersnet liggen ongeveer 1.600 overwegen. Het risiconiveau van de overwegen wordt bepaald op basis van o.a. het aantal sporen, treinpassages, verkeerspassages, baanvaknelheid, overweginstallatie en weginfrastructuur. De overweg is conform de bestaande richtlijnen gebouwd.

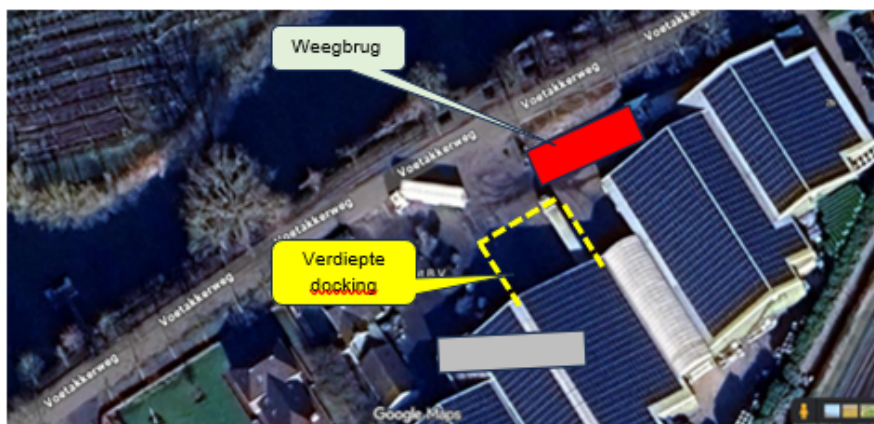
Figuur 3 Locatie weegbrug Voetakkersweg

Als achterliggende oorzaak speelt ten slotte de ligging van de weegbrug een rol. Deze bevindt zich op een doodlopend terrein, waardoor vrachtwagencombinaties na het wegen niet kunnen doorrijden en, door de verdiepte docking en de aanwezigheid van andere vrachtwagencombinaties, evenmin kunnen keren.

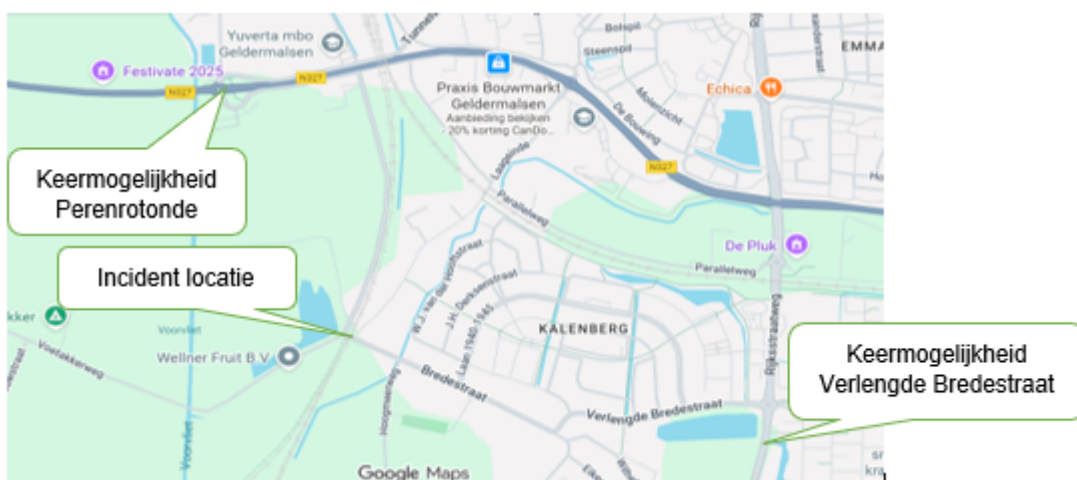
Figuur 4 Keermogelijkheden

De chauffeur was bekend met de locatie en wist dat zijn lading elders moest worden gewogen. De locatie/inrichting rond de weegbrug is volgens hem niet optimaal: het terrein is doodlopend en keren is er niet mogelijk zonder manoeuvres, waardoor vrachtwagencombinaties achteruit de weegbrug op moeten rijden (Figuur 3). Chauffeurs rijden daarom doorgaans door naar de rotonde 1,5 km verderop om te keren. Ook deze chauffeur reed na het gedeeltelijk laden eerst naar de Perenrotonde om te keren (Figuur 4) en vervolgens terug naar de weegbrug. Een vertraging van ongeveer 1,5 uur tijdens het vervolgladproces bracht hem echter onder tijdsdruk, waarna hij besloot op de overweg te keren in plaats van naar de rotonde door te rijden. Bovendien was hij er niet mee bekend dat een trein al circa 25 seconden na activering van de overwegininstallatie kan passeren. In wet- en regelgeving ontbreken concrete instructies voor het handelen in normale en risicovolle situaties op overwegen; de focus ligt vooral op het voorkomen daarvan. Ook rijopleidingen en het CBR besteden hier weinig aandacht aan. Hoewel ProRail online veiligheidsinformatie aanbiedt, bereikt die weggebruikers onvoldoende.
