Eindrapport Koegrasbrug
Brug bedienbaar tijdens treinpassage
19 oktober 2020 Julianadorp

Onderwerp: Eindrapport Koegrasbrug

Eigenaar: ProRail

Incidentnummer: 654905

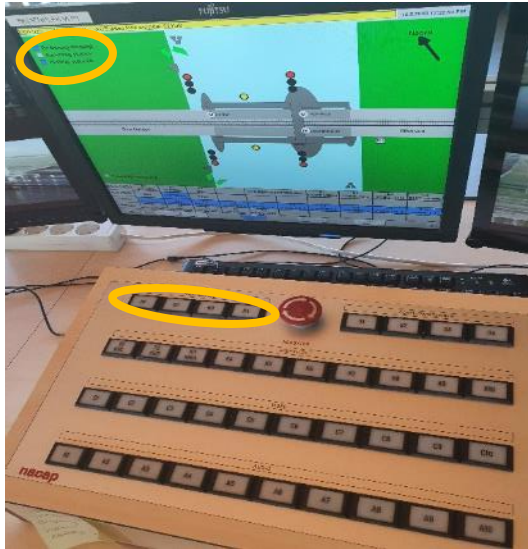
De brugwachter wil de brug openen als hij ziet dat een schip wil passeren en de groene lampjes en de indicator op zijn scherm 'bediening mogelijk' waarneemt. Voor de brugwachter lijkt het alsof de trein voorbij is. Deze lampjes branden namelijk normaliter als er geen trein in de naderingsweg van de brug aanwezig is en de brug veilig geopend kan worden. Enkele seconden later ziet de brugwachter op zijn camerascherm een trein op hoge snelheid de brug naderen. De brugwachter besluit de brug niet te openen en meldt het incident meteen aan de treindienstleider, die de melding doorgeeft aan de Meldkamer Spoor¹ (MKS). Als de trein de brug is gepasseerd, passeert het betreffende schip de brug tussen 13:12 uur en 13:16 uur, nadat de nodige maatregelen zijn getroffen die een trein op de brug uitsluiten.

Foto 2. Bedienknoppen en scheepvaartscherm te Alkmaar van de Koegrasbrug te Julianadorp.

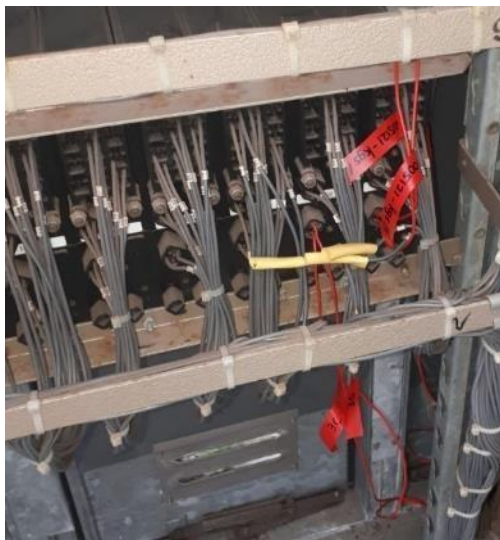
Na de melding controleert de onderhoudsaannemer de relaiskast bij de brug. Hij constateert dat de spoelen van het trein-naderingsrelais door middel van twee rode tijdelijke verbindingen direct op de 12V-voeding zijn aangesloten. De gangbare spoelaansluitingen van het relais zijn losgenomen en geïsoleerd. In spoorjargon: de relais zijn gestropt. Stroppen aanbrengen in de beveiliging is bij werkzaamheden een gebruikelijke werkwijze.

Foto 3. Relais in relaiskast RK717B met stropen van de naderingsrelais van de brug (stropen).

Door het stroppen vallen de relais niet meer af als zich een trein binnen de naderingsafstand bevindt. De brug is daardoor zonder voorwaarden bedienbaar. De stroppen zijn aangebracht om de brug tijdens de werkzaamheden bedienbaar te houden, ook als er in de naderingsweg spoorbezetting ontstaat door werktreinen of werkzaamheden.

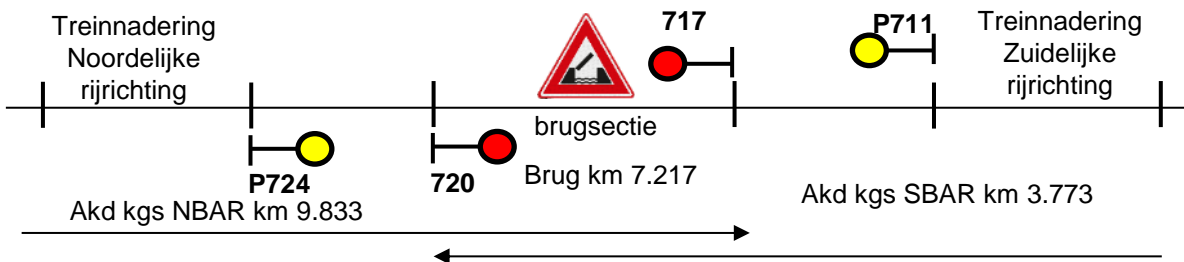
De barrière dat de brug niet bediend kan worden terwijl een trein in de naderingsweg of op de brug rijdt, is doorbroken doordat bij het indienststellen van het baanvak (spoor HF) de (4) stropen van de trein-naderingsrelais in relaiskast RK717B niet zijn verwijderd.

Figuur 9. Koegrasbrug met naderingsweg

Tijdens de werkzaamheden dient de Koegrasbrug bedienbaar te zijn voor de scheepvaart, terwijl het spoor buitendienst (BD) is en zich werkvoertuigen bevinden binnen de naderingsafstand van de brug. Om te bereiken dat de brug tijdens de werkzaamheden bedienbaar is, zijn de twee naderingsrelais, KGS NBAR en KGS SBAR, verbonden met een vaste spanning. Dit gebeurt zodat de relais niet afvallen als werkvoertuigen rijden of staan binnen de naderingsafstand van de brug. De seinen 717 en 720 reageren normaal op de spoorbezetting. Dat wil zeggen dat deze rood tonen als het blok achter het sein (waarin ook de Koegrasbrug ligt) bezet is, en geel of groen als dit blok en (in het geval van groen) het daaropvolgende blok vrij is. Indien, zoals in voorliggende case, de stropen van de naderingsrelais niet worden verwijderd kan de spoorbrug worden geopend terwijl een trein de brug nadert of zich op de brug bevindt.

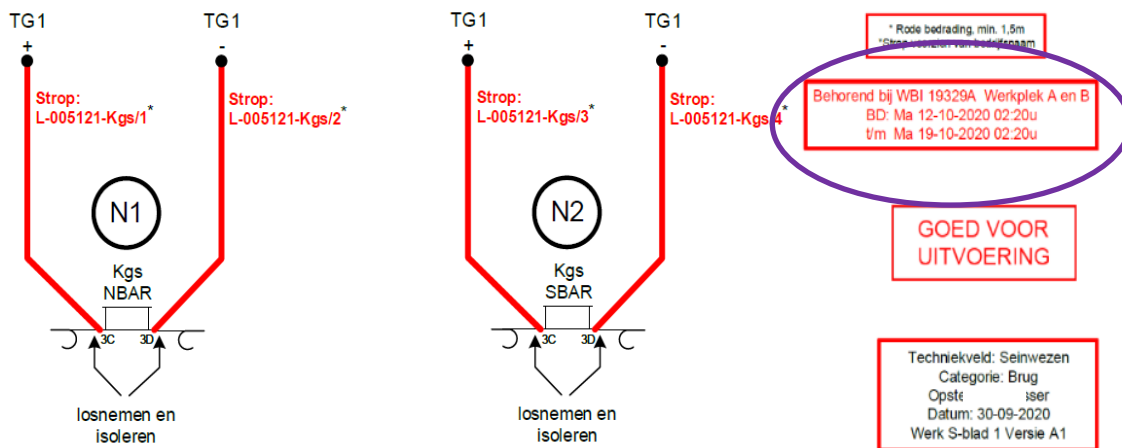
Figuur 10. Schema uit de stropinstructie.

In de instructie voor het aanbrengen (en verwijderen) van de stropen staat dat deze behoort bij de Werkplekbeveiligingsinstructie (WBI) 19329A, zie figuur 10, en geldt voor de periode waarin de buitendienststelling geldt. Pas drie weken voor aanvang van de werkzaamheden, een laat moment in de planning, is besloten om de brug te openen in overleg tussen de treindienstleider en de LWB. De daarvoor nodige stropen zijn niet weergegeven in de Werkplek Onttrekking Tekening (WOT). De WOT vormt samen met de WBI het overzichtsdocument voor de LWB.

Op de WBI zijn geen seintechnische maatregelen zoals stropen opgenomen, het zijn geen maatregelen die de LWB dient uit te nemen⁶.
