# **Eindrapport**

## **Botsing trein tegen hoogwerker op overweg**

### **23 februari 2016 Dalfsen**

**Onderwerp:** Eindrapport treinbotsing hoogwerker Dalfsen

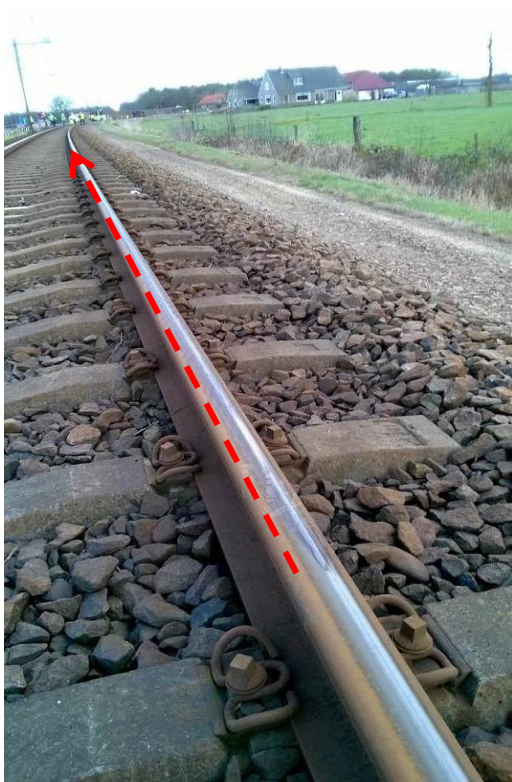
**Figuur 5.** Begin van het sleepspoor van de magneetrem.

Op de spoorstaven zijn vanaf 115 meter voor de overweg sleepsporen gevonden van de magneetrem, die actief wordt bij een snelremming. De kop van de trein bevindt zich 51 meter voor de magneetrem, dus  $(115 - 51 =) 64$  meter voor de overweg.

De snelheid van de trein neemt in 115 meter af van 140 km/uur naar 131 km/uur. Bij die snelheid vindt de botsing met de hoogwerker op de overweg plaats, 2,6 seconden nadat de snelremming het sleepspoor achterlaat op de spoorstaven.

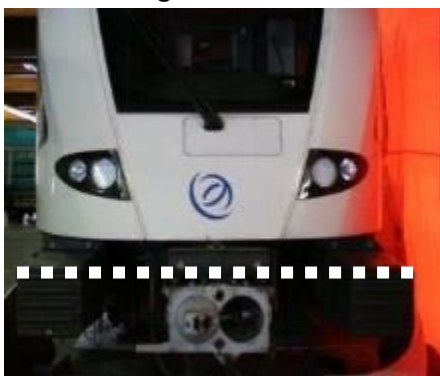
**Figuur 6.** Eerste contact tussen trein en hoogwerker (in beeld gebracht bij de achterste cabine).

Het treinstel raakt met de elektrische koppeldoos van de automatische koppeling de motorplaat van de hoogwerker, het witte draaibare deel waar de telescoopmast op staat.

De elektrische koppeldoos is volledig vernield<sup>5</sup>.

De linker crashbuffer raakt de rupsband van de hoogwerker.

De rechter crashbuffer raakt de motorplaat, vlak naast het contragewicht. De witte stippellijn geeft de positie van de motorplaat aan. Het mechanische deel van de koppeling is, afgezien van gevolgschade, vrijwel intact.

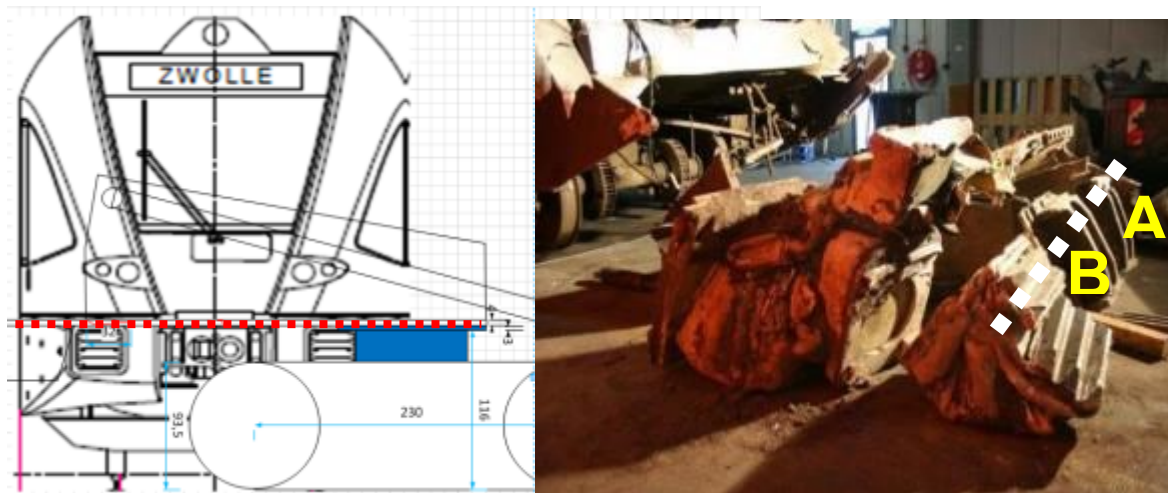
**Figuur 7. Reconstitutie van de beschadigde treinonderdelen te Meppel (stippellijn inslag van de motorplaat).**

Door de botsing van de motorplaat tegen de rechter crashbuffer, vervormt deze samen met de daarachterliggende crashzone in opwaartse richting. De linker crashbuffer en crashzone raakt de rupsband en het achterste loopwiel daarvan. De linker crashbuffer en crashzone vervormen in neerwaartse richting. De twee montagesteunen A en B in het midden worden geraakt. Tot daar is de motorplaat onder de treincabine binnengedrongen.

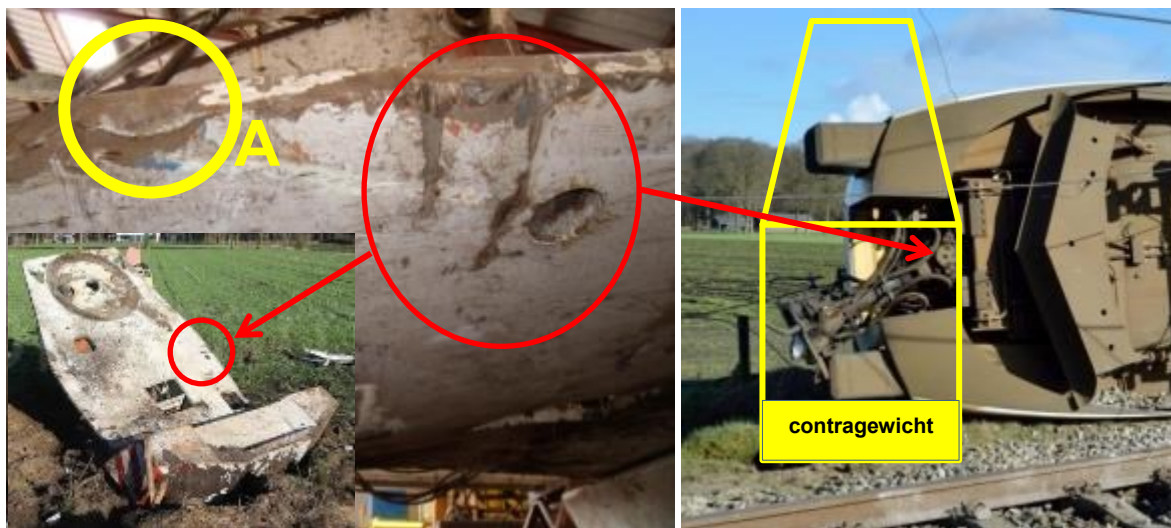
**Figuur 8. Reconstructie van de botsing motorplaat met scharnier van de automatische koppeling.**

Tussen en iets voor de montagesteunen bevindt zich de scharnierbout van de automatische koppeling. De koppen van drie van de vier borgbouten van de scharnierbout zijn afgeschoven.

Op de motorplaat zijn twee sleepsporen aangetroffen die overeenkomen met de afstanden tussen de borgbouten van de scharnierbout van de automatische koppeling. Daarnaast is ook de inslag zichtbaar tegen montagesteun A. De motorplaat is in het rechter plaatje transparant geprojecteerd tegen de onderzijde van de gekantelde B wagen van het treinstel.

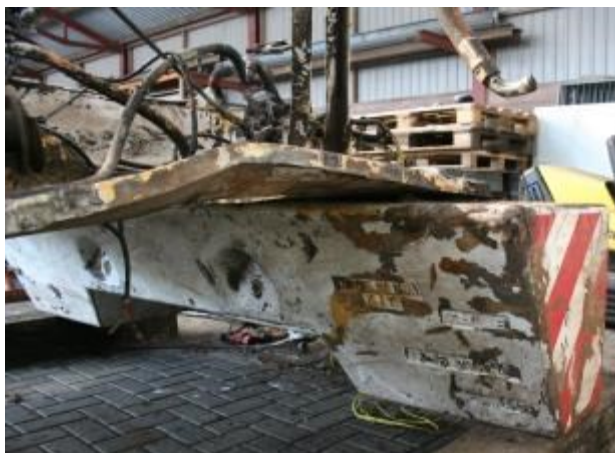
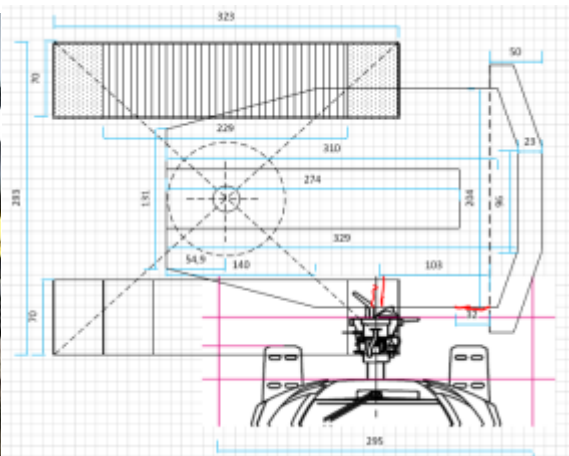
**Figuur 9.** De rechter crashbuffer raakt onder de motorplaat in de hoek bij het contragewicht.

Het rupsonderstel, dat breder is dan de motorplaat, raakt de baanruimer van het treinstel.

Op het contragewicht van de motorplaat zijn verfsporen van de crashinrichting van de trein zichtbaar. De motorplaat is in opwaartse richting vervormd. Beide crashbuffers en crashzones zijn onder de motorplaat terechtgekomen. De motorplaat bevindt zich dus onder de cabine en op de crashbuffers. Het rupsonderstel bevindt zich tegen de baanruimer, hangend aan de 16 bouten van de draaikrans, onder de motorplaat. In deze positie wordt de hoogwerker van 20 ton meegevoerd met het treinstel van 86 ton. Na de botsing verplaatst zich een massa van 106 ton.

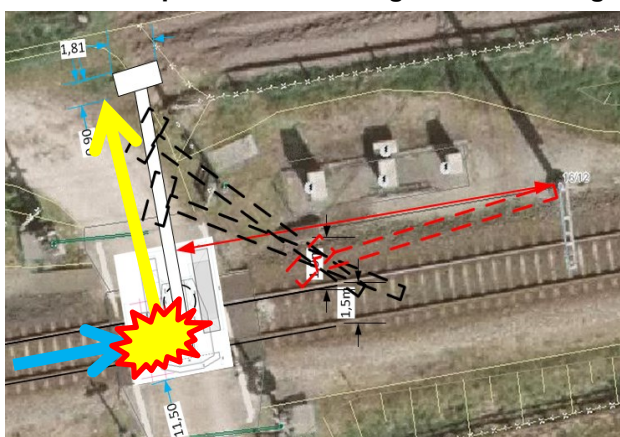
**Figuur 10.** Draaibeweging van de mast van de hoogwerker tegen de zijwand van wagen A.

Door de versnelling die de hoogwerker krijgt tijdens de botsing, draait de telescoopmast van de hoogwerker naar de trein. Omdat de bok van de hoogwerker hoger is dan de werkbak roteert bovendien de mast verticaal om zijn zwaartepunt. Daardoor komt de werkbak op zijn kop tegen de zijwand van de trein terecht en breekt door de klap gedeeltelijk los van de mast. De mast schraapt daarbij een deel uit de aluminium zijwand van de trein. Delen van de zijwand zijn teruggevonden in de kop van de mast aan de kant van de werkbak. In figuur 40 is deze beweging in beeld gebracht.

Van de overweg is slechts de noordelijke overwegboom beschadigd. Door de combinatie van de voorwaartse en draaibeweging van de mast van de hoogwerker is dat verklaarbaar. Vastgesteld is ook dat daarna het ankerblok van bovenleidingpaal 16/12 geraakt wordt door het rupsonderstel.

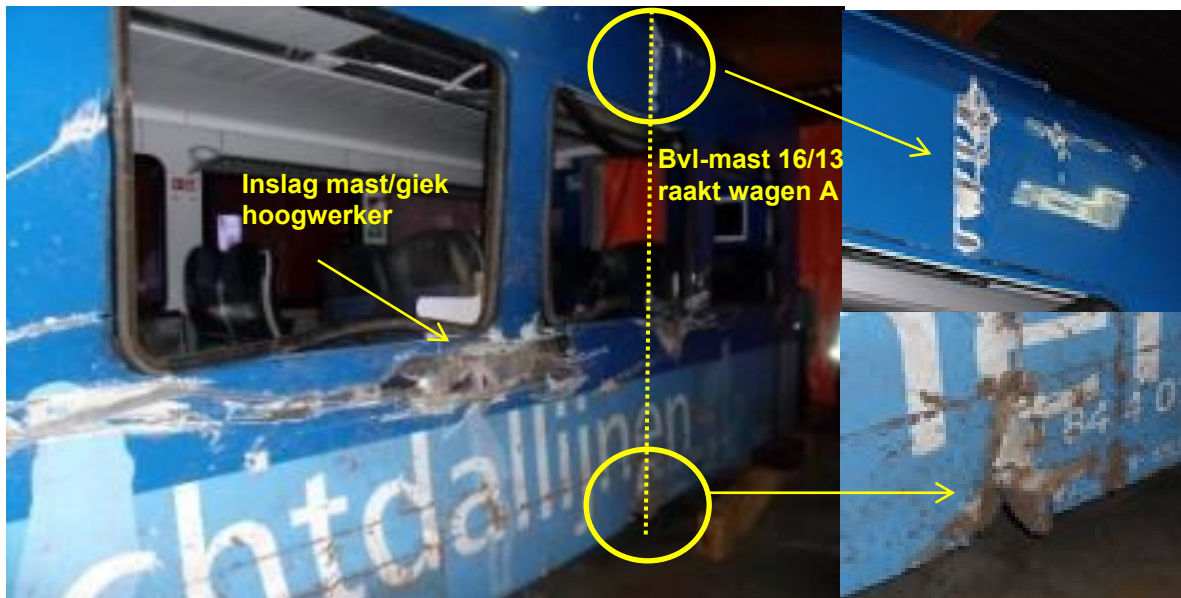
**Figuur 11. Inslag bovenleidingmast 16/13 en giek hoogwerker tegen zijwand wagen A.**

De voorkant van wagen A passeert bovenleidingpaal 16/13 aan de rechterzijde, het spoor ligt aan de zuidzijde (rechts) daarvan. Wagen A botst tegen bovenleidingpaal 16/13 die daardoor afbreekt en onder het draaistel van wagen D, gekoppeld aan de achterzijde van wagen A, terechtkomt.

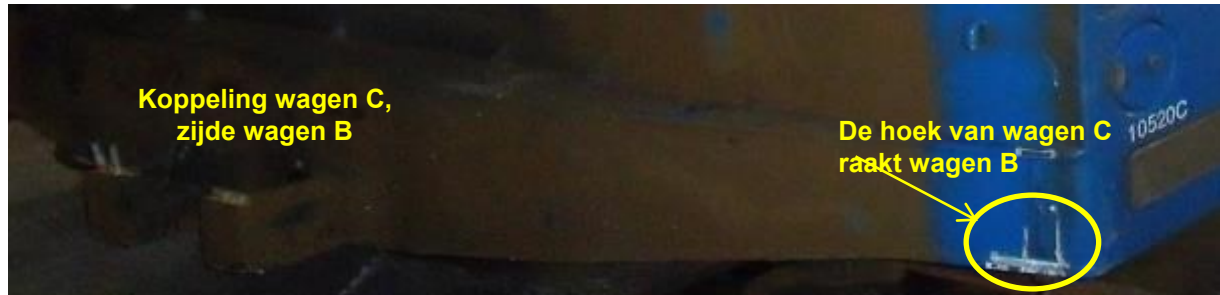
**Figuur 12.** De hoeken van de wagens raken elkaar in de uiterste stand van de koppeling.

Doordat zowel wagen A als wagen D naar aan de noordzijde ontspoord zijn, wordt wagen C op zijn draaistel gedwongen de hoek van wagen D te volgen. De koppeling tussen wagen B en wagen C komt in zijn uiterste stand.

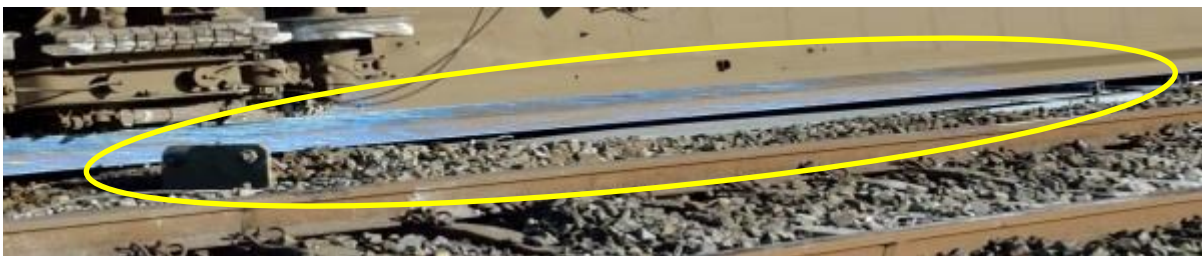
**Figuur 13.** Bovenleidingmast 16/13 ligt onder de gekantelde wagen B.

Als de trein bijna stilstaat raken de kopwanden naast de koppelingen elkaar en ontstaan krachten die de hele trein op zijn linkerzijde doen kantelen. Wagen B valt om op bovenleidingsmast 16/13.

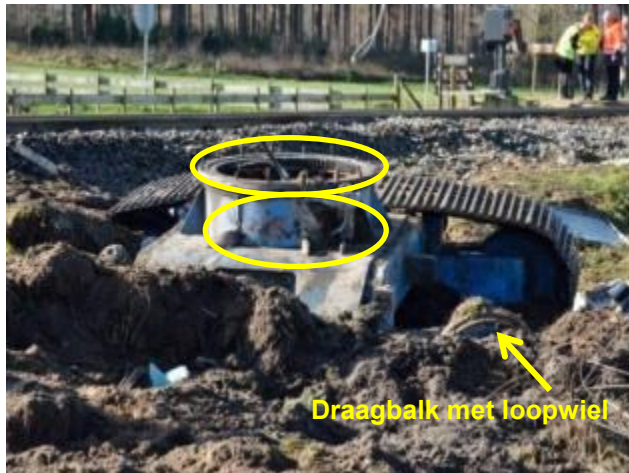
Figuur b7. Het rupsonderstel van de hoogwerker.

Het rupsonderstel is aan de zuidzijde naast het spoor aangetroffen. De rupsband die werd aangereiden door de trein ontbreekt. Het rechterdeel van de draagbalk met de loopwielen is naar achteren gedrukt in de richting van de andere, niet beschadigde, rupsband. De blauwe verticale ton waarop de draaikrans rust heeft alleen inslagschade aan deze zijde. Van de 16 bouten in de draaibare ring rond de tandwielkrans zijn vijf omgebogen en gebroken, de andere 11 bouten zijn rechtstandig afgebroken met een geweldbreuk. De rupsband aan de botsingszijde ontbreekt, de andere is vrijwel onbeschadigd.

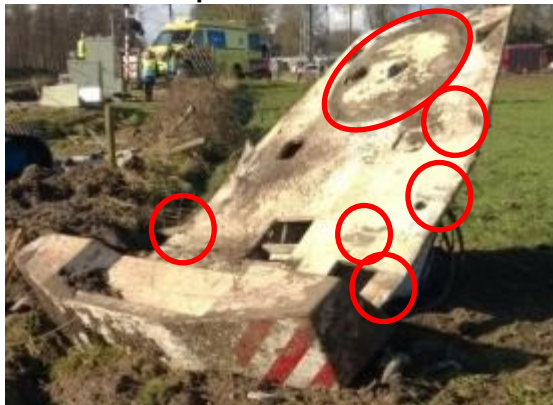
Figuur b8. De 'motorplaat' van de hoogwerker.

De getoonde onderzijde van de motorplaat was bevestigd op de stalen ring van het rupsonderstel door de nu afgebroken bouten. De telescooparm, de dieselmotor, de hydrauliekpomp, het stroomaggregaat en alle bedienapparaatuur bevinden zich niet meer op de motorplaat. Rechts op de foto is de botsingszijde met de trein te zien. Op de motorplaat zijn relevante sporen te vinden die, door analyse samen met andere wrakstukken, de toedracht van het incident verklaren.

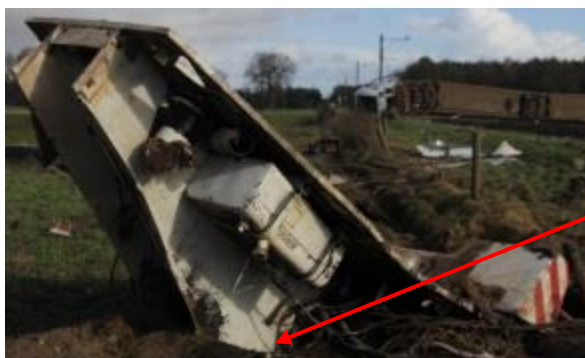
Figuur b9. De 'bok' op de motorplaat bevat een afgebroken deel van de giek met werkbak.

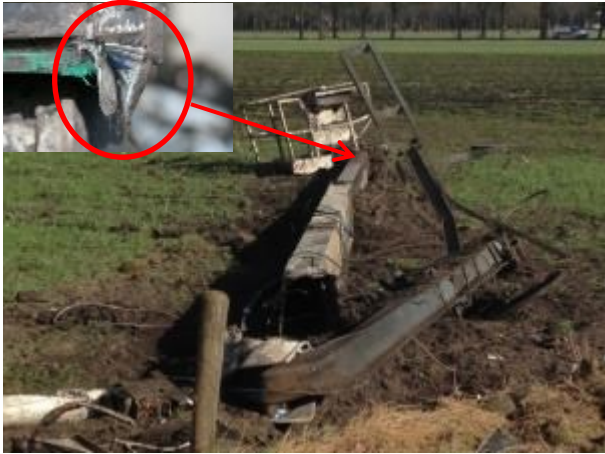
*Figuur b10. Afgebroken deel giek met werkbak.*

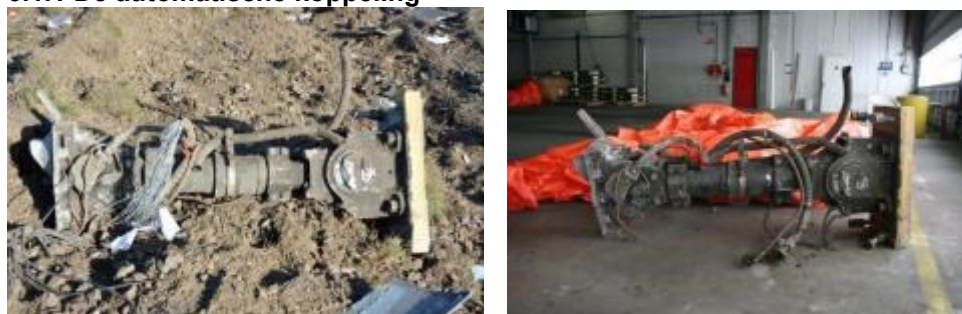
**Figuur b14.** De automatische koppeling op zijn vindplaats te Dalfsen en na berging te Meppel.

beschadiging van deze koppeling. Deze koppeling kwam terecht in de vrije ruimte onder de motorplaat.

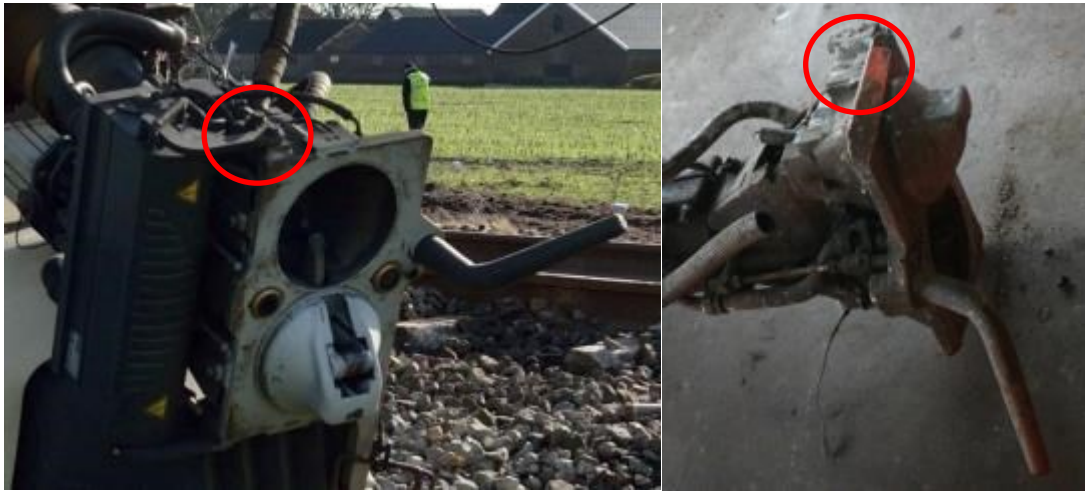
**Figuur b15.** Bevestigingsbouten van de koppeldoos zijn afgebroken (foto links is de achterste koppeling ter plaatse).

De elektrische koppeldoos van de voorste koppeling ontbreekt en is niet teruggevonden tussen de wrakstukken. De vier afgebroken bevestigingsbouten van deze koppeldoos zijn nog op hun plaats aanwezig in de mechanische koppeling.

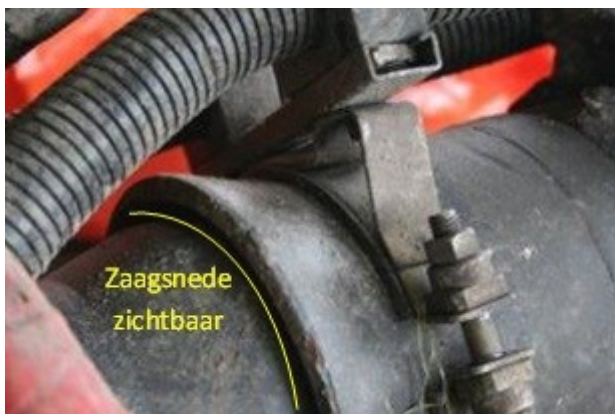
De trekboom van de automatische koppeling is voorzien van vervormingselementen om een eventuele botsing op te vangen. Ter controle bij onderhoud van het ongebruikt zijn van deze elementen, bevindt zich een zaagsnede rondom de trekboom. Als deze niet zichtbaar meer is, is het element inwendig in elkaar gedrukt. Van de bij de botsing betrokken koppeling is het element onvervormd. Dat wil zeggen dat de mechanische koppeling geen grote krachten heeft opgevangen. Dat is mogelijk doordat de koppeling in de vrije ruimte onder de motorplaat terecht kwam.

**Figuur b16.** De automatische koppeling heeft geen grote krachten opgevangen.

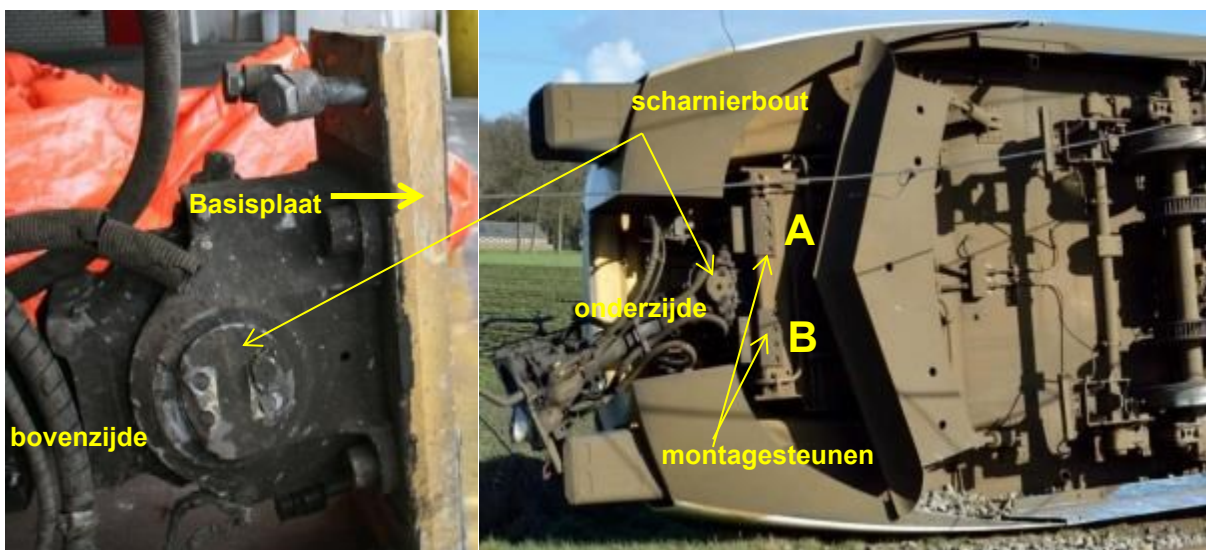
**Figuur b17.** De scharnierbout aan de botsingszijde is aan de bovenkant geraakt door een wit voorwerp.

De scharnierbout van de automatische koppeling bevindt zich ongeveer midden onder de cabine. Drie van vier borgbouten die zich in de scharnierbout bevinden zijn afgebroken.

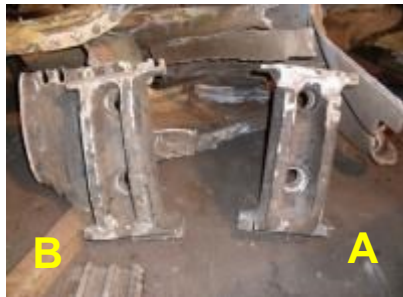
De gele basisplaat van de koppeling is met vier zogenoemde klembouten bevestigd achter de montagesteunen A en B. Vooral op montagesteun A is de inslag zichtbaar van een wit voorwerp. Montagesteun B is door een wit voorwerp geraakt, maar is minder beschadigd dan montagesteun A. In de montagesteunen zijn de bevestigingsgaten zichtbaar waarin zich de klembouten van de basisplaat hebben bevonden.

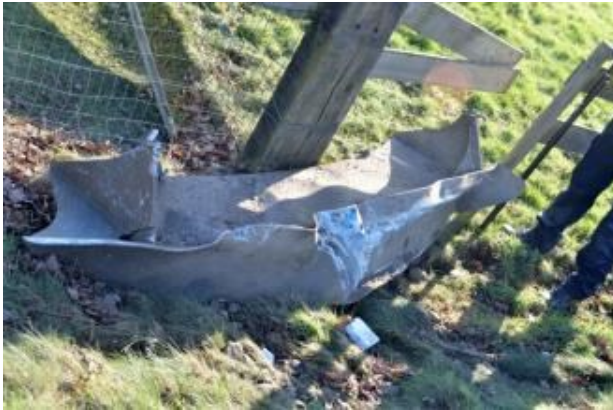
De baanruimer van wagon A is aan de zuidzijde van het spoor teruggevonden tegen het tuinhok van de tuin waarin met de hoogwerker de boom is gesnoeid en gekapt. Aan de linkerkant van de baanruimer zijn blauwe verfsporen zichtbaar. De rechterhelft is wel vervormd, maar daar zijn minder verfsporen aangetroffen dan aan de linkerkant.

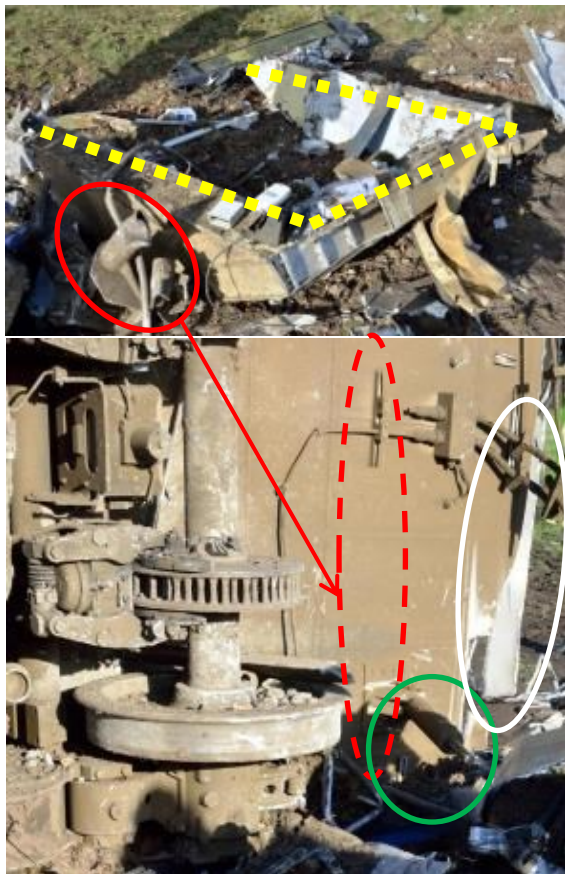
De cabine van wagon A is in onderdelen teruggevonden aan de noordzijde van het spoor, in de baan die wagon A heeft afgelegd na te zijn ontspoord.

Aan de linkerkant van wagon A, ter hoogte van het eerste zijraam na de deur, is plaatschade ontstaan. Opgestroopte aluminiumdelen van dit deel van de zijwand zijn teruggevonden in de telescoopmast van de hoogwerker, aan de kant van de werkbak. De werkbak, die op zijn kop de zijwand raakte, heeft ook schadesporen veroorzaakt.

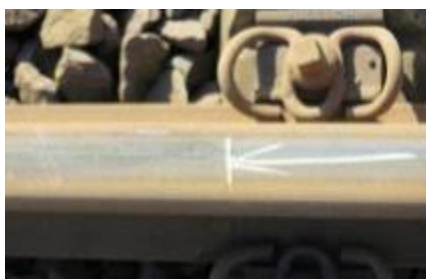
***Figuur b26. Sleepspoor magneetrem op de spoorstaaf.***

Vanaf een afstand van 115 meter tot de overweg is op de spoorstaafkop een sleepspoor gevonden. Het sleepspoor is afkomstig van de magneetrem onder het achterste draaistel van het treinstel. Om 08:48:15 uur (bron ARR/TELOC) rijdt de trein 140 km/uur als de treinleidingdruk wegvalt door de
