# Eindrapport

## Materieel rolt de buitendienststelling uit Zwijndrecht 15 juli 2018

**Incidentnummer in Promise:** 566477

**Datum:** 15 januari 2018

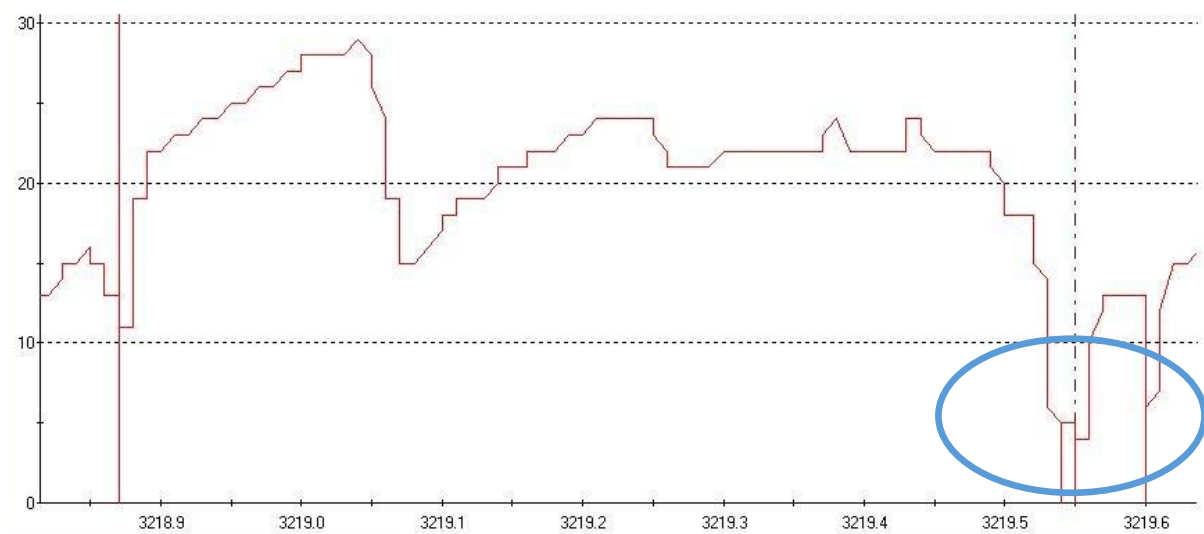
*Figuur 2 Ritregistratie op moment van koppelen*

De ritregistratie (zie figuur 2) toont dat de losse loc bij het koppelen niet harder dan stapvoets heeft gereden. De verticale as geeft de snelheid weer en de horizontale as de afstand. De blauwe cirkel toont de koppeling en de verticale as laat zien dat de snelheid drie a vier km/uur bedraagt.

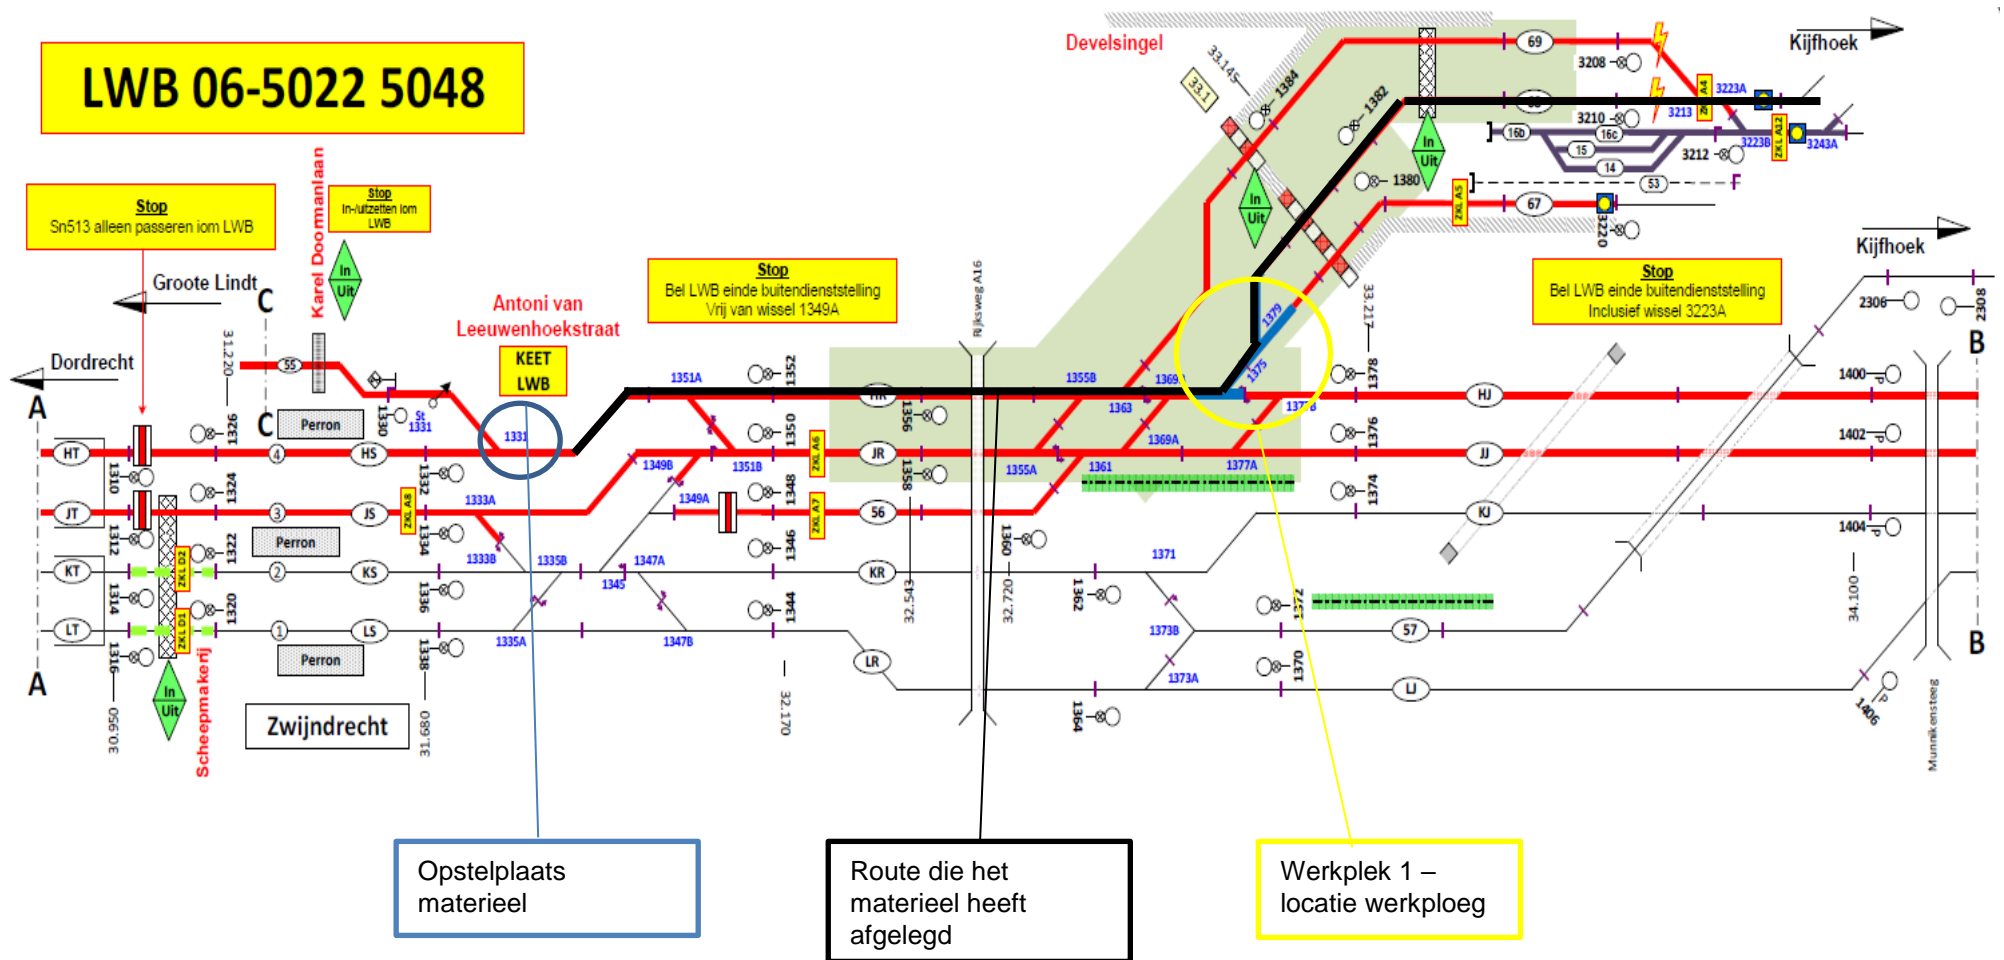
## Bijlage 2: Route materieel rolt BD uit

De wagens rollen na het passeren van de werkplek over spoor 68 in de richting van de grens van de BD. De wagens verlaten de BD via spoor 159 en rollen het bediend gebied van de treindienstleider Kijfhoek binnen. Vervolgens krijgt de treindienstleider Kijfhoek melding van een tweetal wissels in storing, wissel 3213 en 3513<sup>3</sup>, die in de afgelegde rijweg van het rollend materieel liggen. De wagens rollen door tot aan overweg 35.2, rollen terug en komen tot stilstand bij wissel 3243B, buiten de BD. De gereedschapswagens hebben een route afgelegd van wissel 1331 ter hoogte van km 31.7 tot en met de overweg ter hoogte van km 32.5. Deze afstand wordt geschat op ongeveer 3,5 kilometer.

Voor een weergave van de route van de gereedschapswagens, zie de tekening in bijlage 1.
