## Memo

| Onderwerp | Meting Az LM bij potentieel<br>storingsgevoelig materieel | | |

## Samenvatting

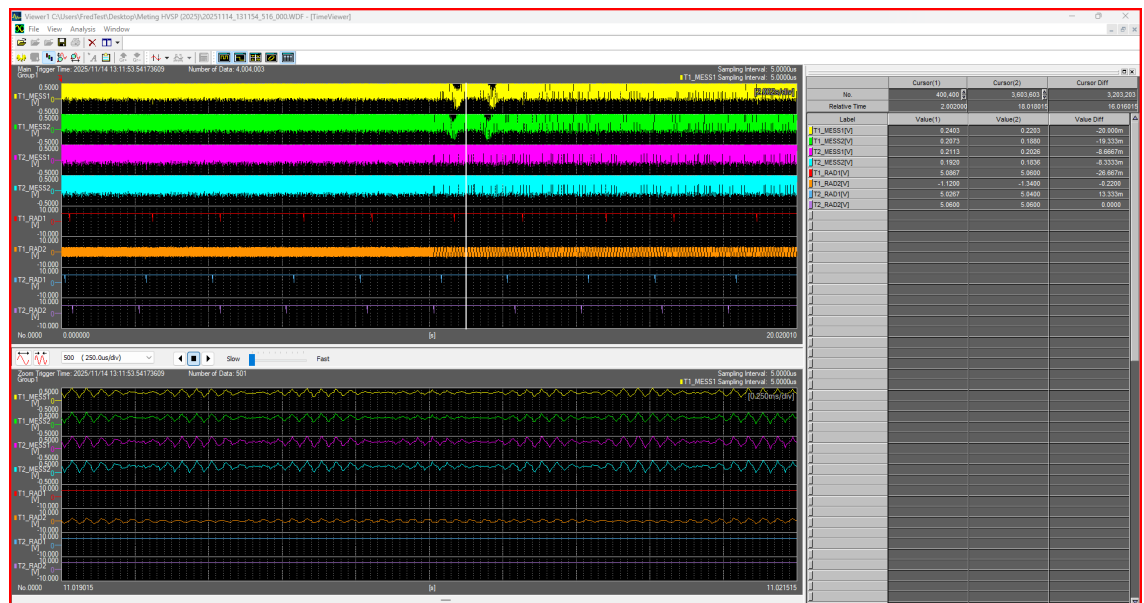
Afbeelding 10, scoopbeeld na vastlegging van verwarmingswagen met twee wielen.

Tijdens meting 11 is de verwarmingswagen met twee wielen handmatig geduwd over het railcontact T1 van spoor MC gereden.

Afbeelding 10 geeft het scoopbeeld weer waaruit blijkt dat dit railvoertuig het telpunt niet beïnvloedt. De analyse hiervan is weergegeven in afbeelding 11. De overige afbeeldingen met betrekking op deze meting zijn bijgevoegd in Bijlage 2.

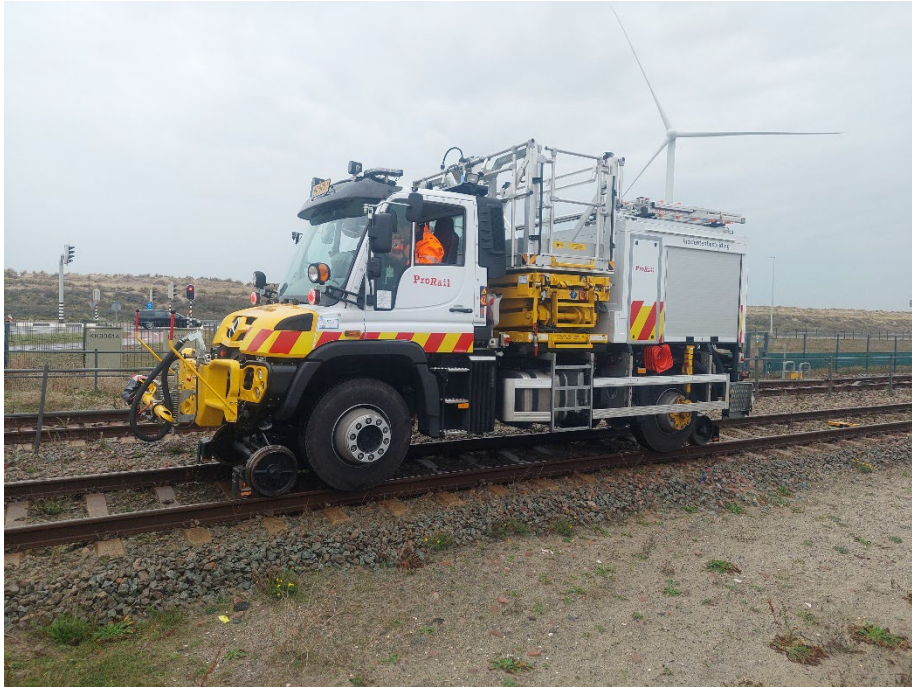
Afbeelding 12: Unimog (ICB)

| | Naam | Partij | Aantal assen | Diameter wiel | Conclusie |
|---|---|---|---|---|---|
| 1 | Unimog | ICB | 2 | 400 | Telpunt niet verstoord |

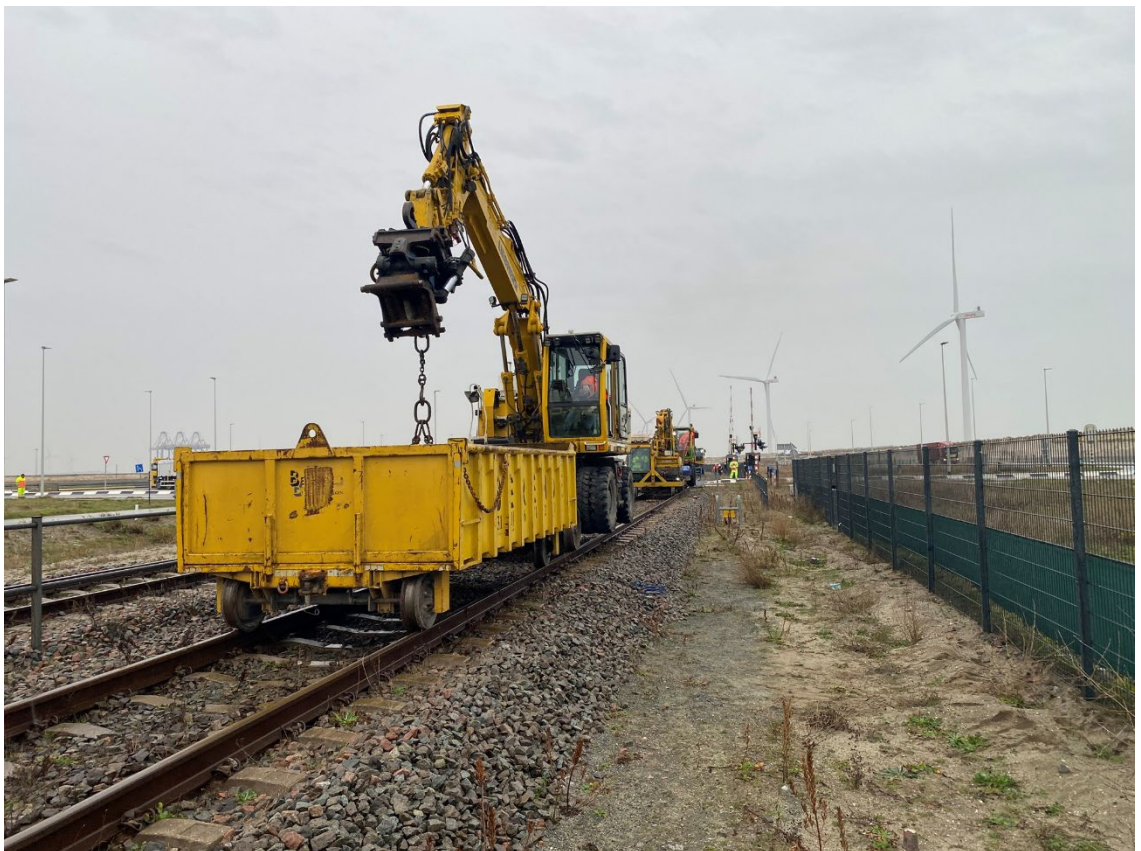
Afbeelding 13: Krol met bak (Berende)

| | Naam | Partij | Aantal assen | Diameter wiel | Conclusie |
|---|---|---|---|---|---|
| 2 | Krol met bak | Berende | 4 | 350 | Telpunt niet verstoord |

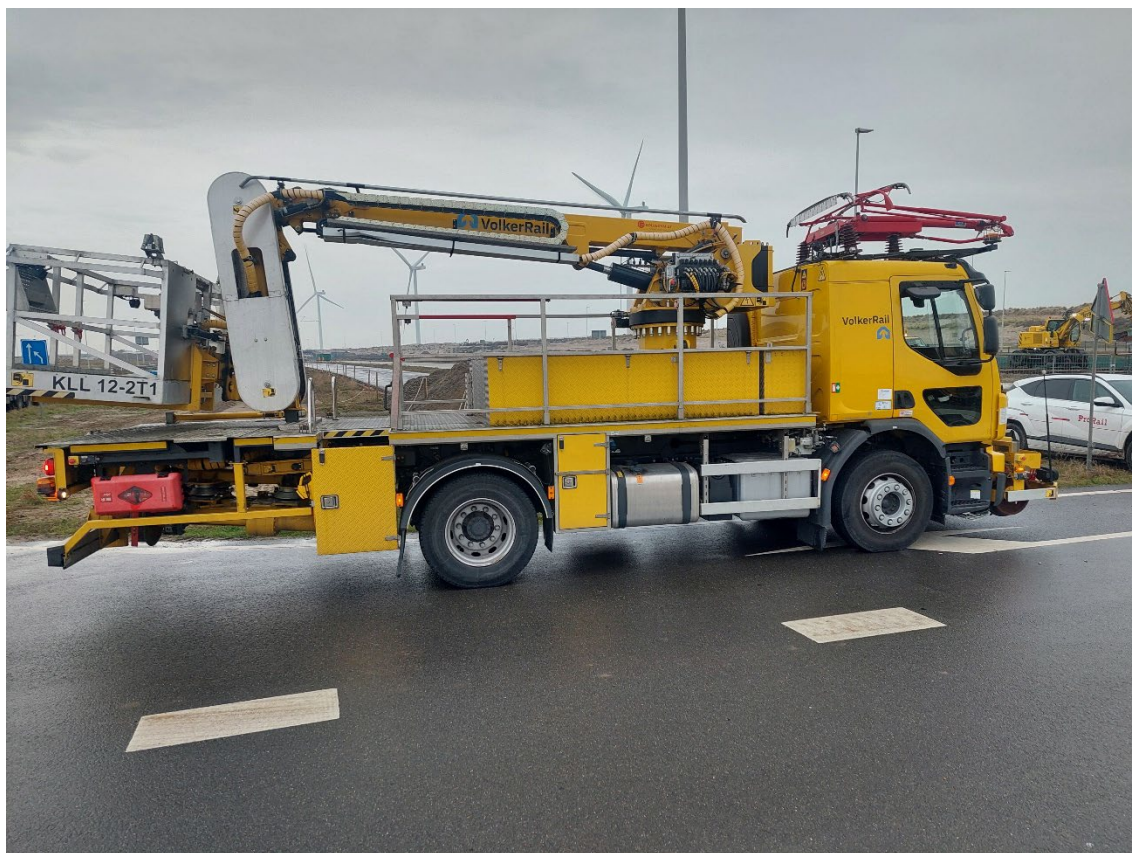
Afbeelding 14: Stormobiel (VolkerRail)

| | Naam | Partij | Aantal assen | Diameter wiel | Conclusie |
|---|---|---|---|---|---|
| 3 | Stormobiel | VolkerRail | 3 | 350 | Telpunt niet verstoord |

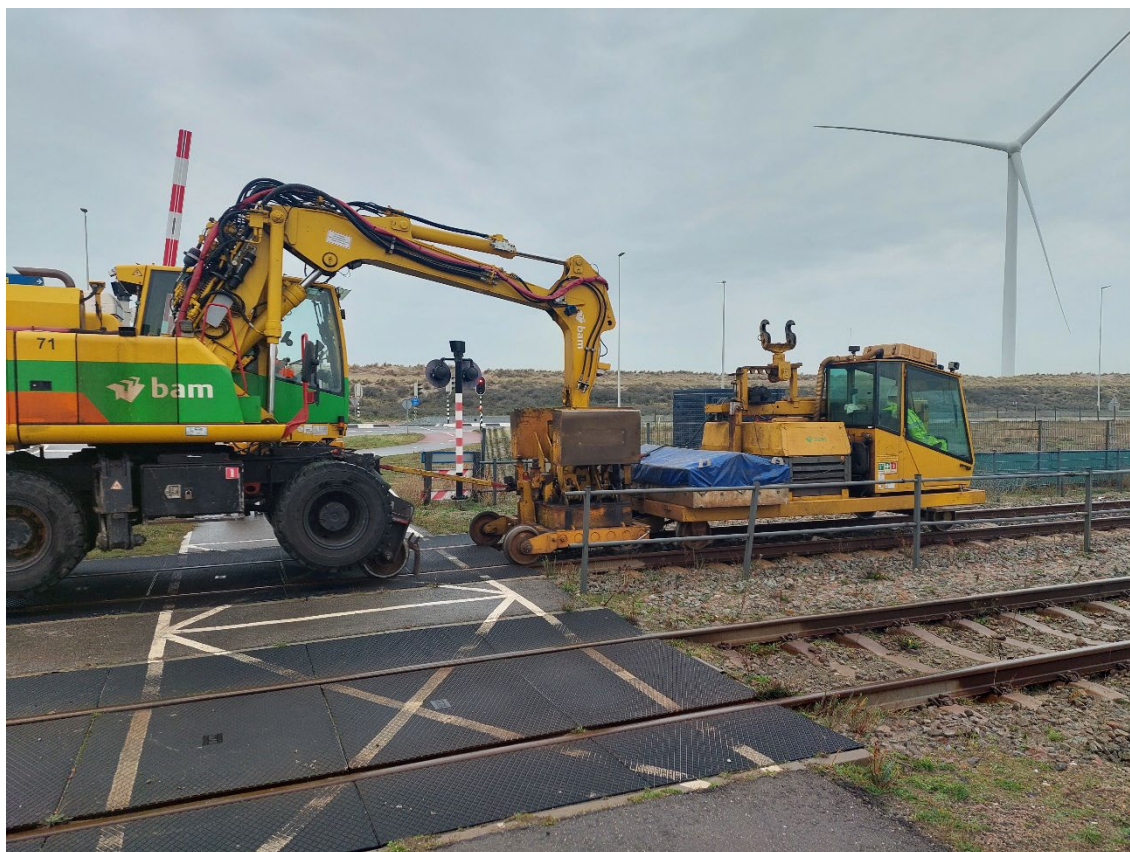
Afbeelding 15: Krol met magneet (BAM)

| | Naam | Partij | Aantal assen | Diameter wiel | Conclusie |
|---|---|---|---|---|---|
| 4 | Krol met magneet | BAM | 5 | 350 | Telpunt & telpunt naastgelegen spoor niet verstoord |

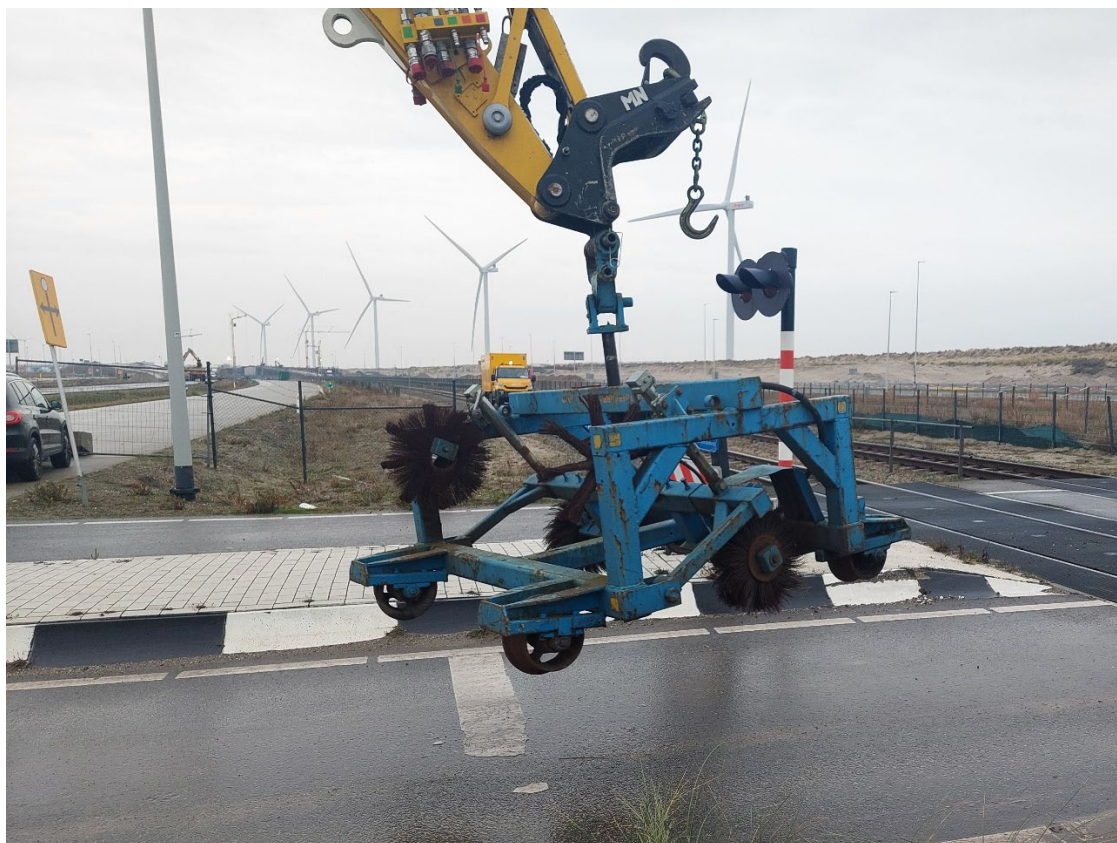
Afbeelding 16: Krol met roestborstel (Berende)

| | Naam | Partij | Aantal assen | Diameter wiel | Conclusie |
|---|---|---|---|---|---|
| 5 | Krol met roestborstel | Berende | 4 | 350 + 230 | Telpunt niet verstoord |

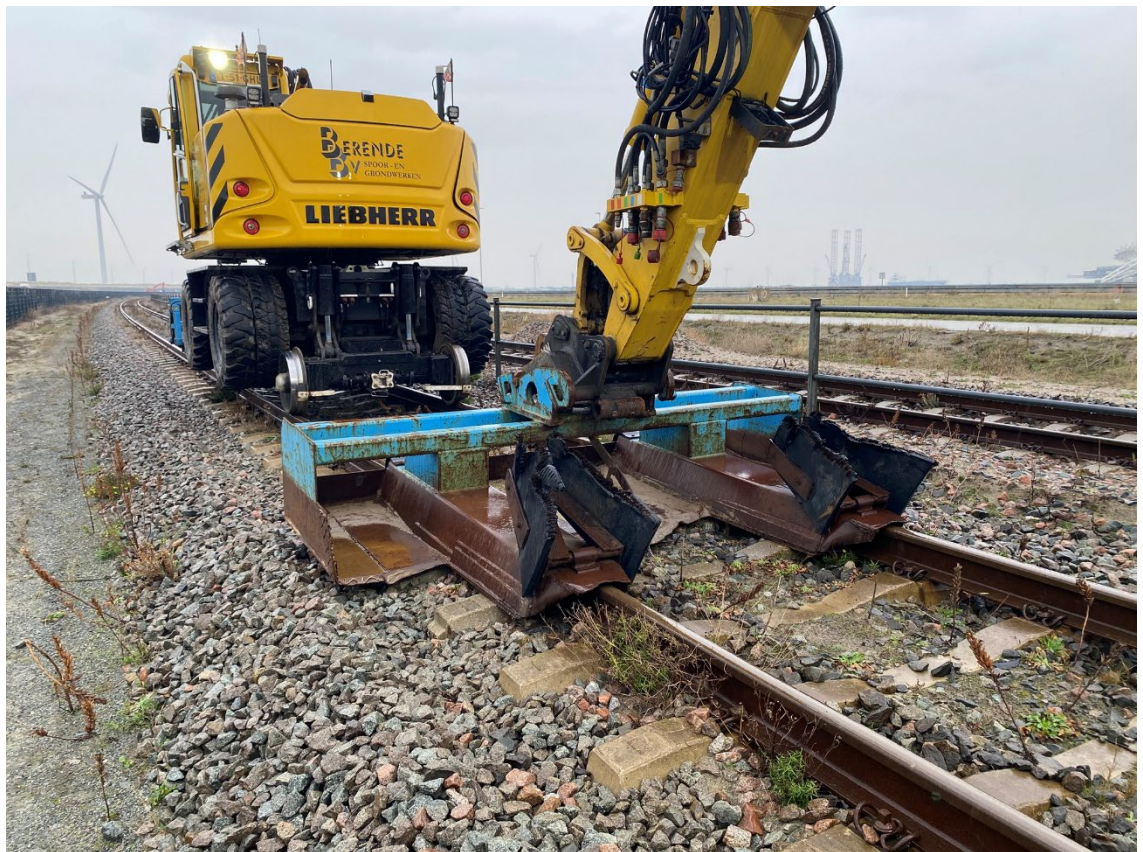
Afbeelding 18: Krol met afwerkbak (Berende)

| | Naam | Partij | Aantal assen | Diameter wiel | Conclusie |
|---|---|---|---|---|---|
| 7 | Krol met afwerkbak | Berende | 2 | 350 | Telpunt niet verstoord |
