Trillingsonderzoek Brabantroute

Onderzoek naar oorzaken trillingsklachten

D79-PBO-KA-1800189

30 november 2018 - Versie 1.0

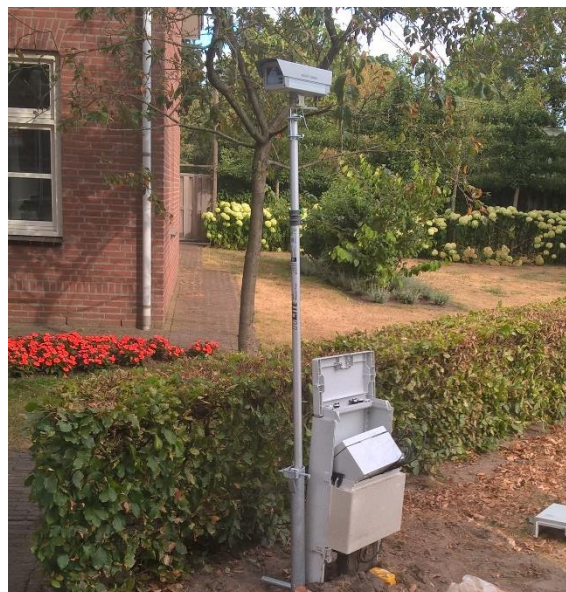
Figuur 2-2 Meetopstelling

Om de metingen onderling goed te kunnen vergelijken, is gekozen voor een vaste, identieke meetopstelling voor alle locaties. Deze vaste meetopstelling bestaat uit drie onderdelen:

- Een meetcomputer op accuvoeding, met een meetfrequentie van 1000 Hz. De meetcomputer meet volcontinu de trillingen.
- Een tot drie 3D-snelheidssensoren, geplaatst op een zware voetplaat, ingegraven op een stoeptegels op ca. 25 cm. diepte, en rondom ingeklemd.
- Videocamera op een paal voor beeldvastlegging en snelheidsbepaling.

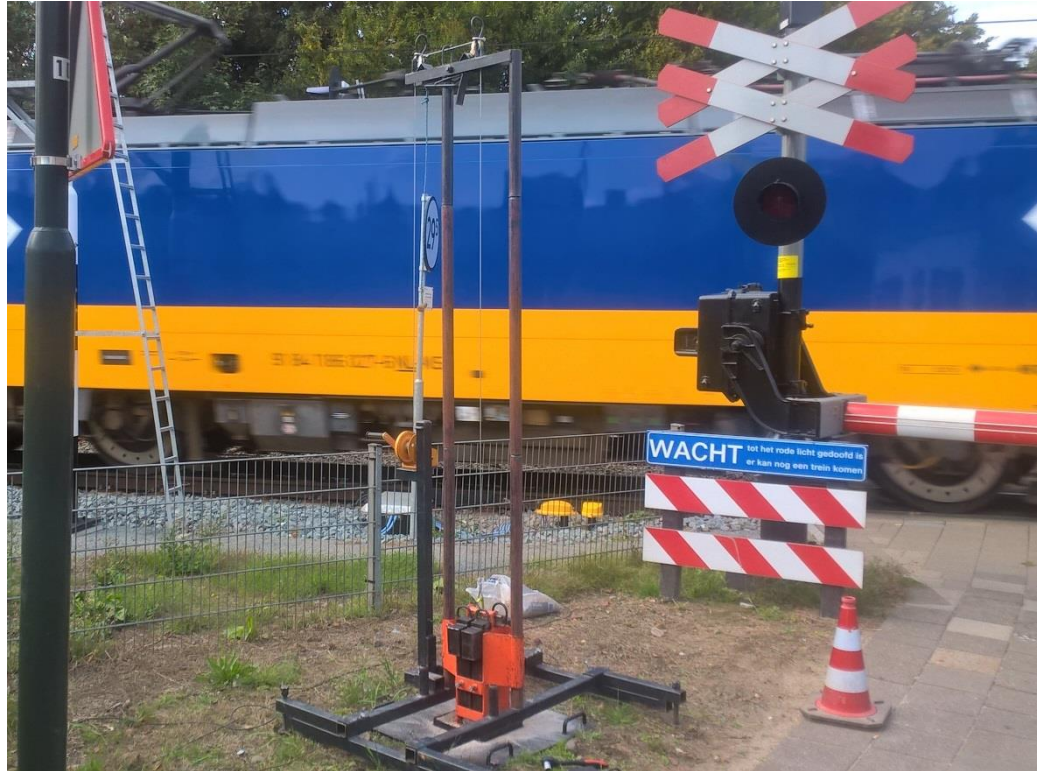
Figuur 2-5 Valgewicht

Om de bodemeigenschappen te bepalen is gebruik gemaakt van een valproefstelsel, zie Figuur 2-5, bestaande uit de volgende componenten:

- Valgewicht met maximale valhoogte van 2.0 m en gewicht tot 80 kg met een maximale impuls van ca. 500 Ns. Impuls is instelbaar door valhoogte en/of gewicht aan te passen.
- Staalplaat van 0.5 m² om de kracht beter de bodem in te leiden.
- Accelerometer op gewicht om de impuls op de bodem vast te stellen.

De valproeven zijn uitgevoerd op 25 meter afstand van de trillingsensoren, waarbij voor de keuze van de valproeflocatie is gezocht naar een locatie zodanig dat de bodem tussen het valgewicht en de trillingsmetingen vergelijkbaar is met de bodem tussen het spoor en de trillingsmetingen. Door gelijktijdig het trillingssignaal op 25 meter afstand en het versnellingssignaal op het valgewicht te registreren, kan de overdracht tussen kracht en trillingen op 25 meter afstand van de trillingsbron worden vastgesteld.
