**Aanrijding personenauto op overweg<sup>1</sup> km 6.1  
te Zenderen  
d.d. 7 maart 2021**

**BVR: Overwegongeval**

Documentnaam *20210307 Zdr aanrijding op NABO 6.1 versie 1.1 Publiek*  
Datum rapport *20 mei 2021*  
Versie *1.1*  
Status *Definitief*

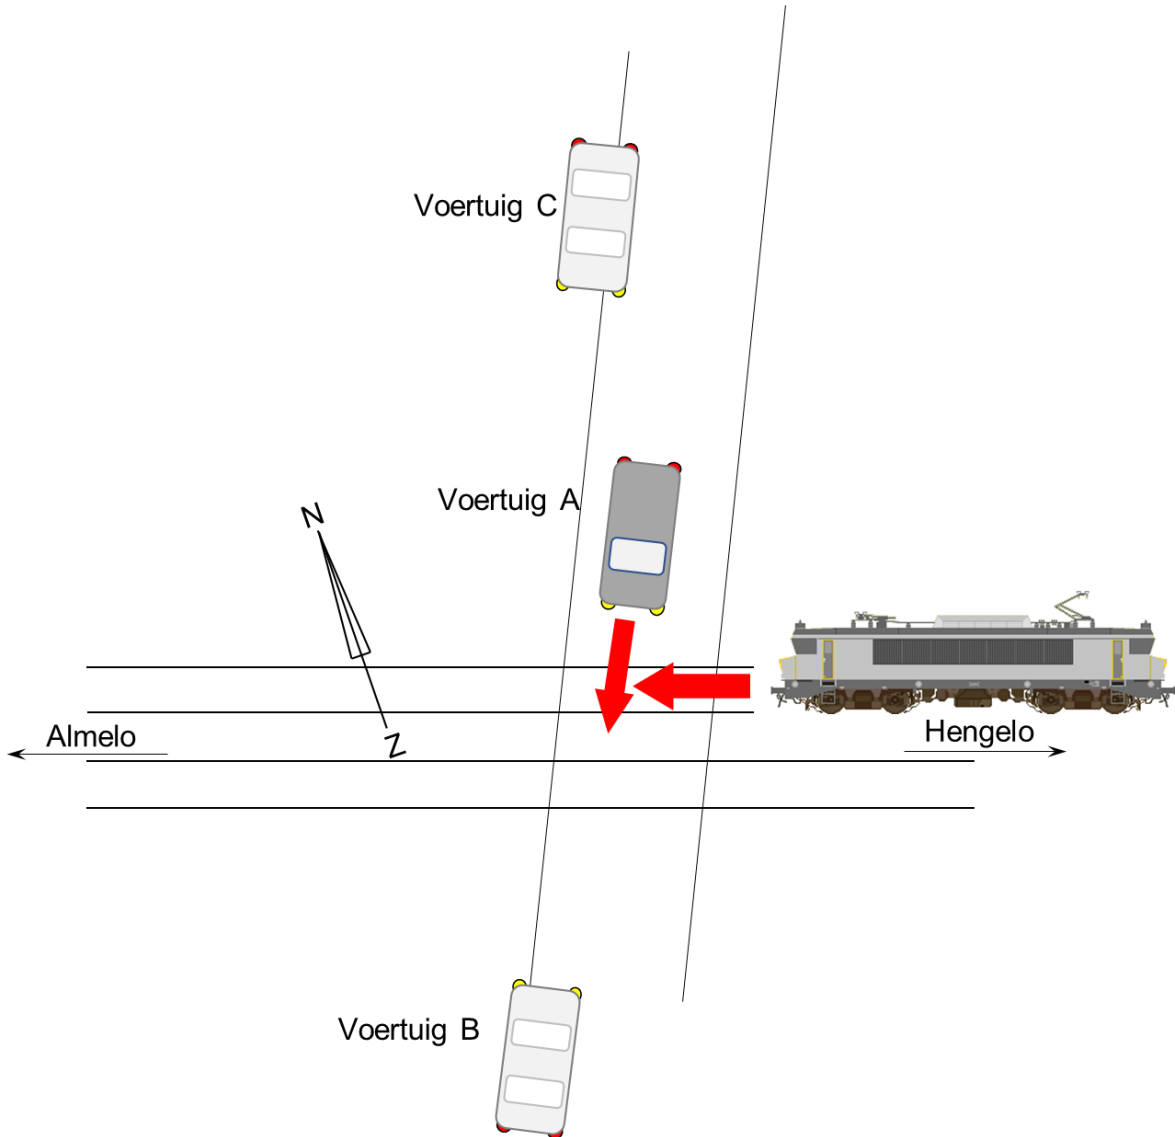
*Afbeelding 1: Situatieschets incidentlocatie te Zenderen op NABO 6.1*
