## Eindrapport

### *Treinbotsing te Venlo 24 juli 2019*

**Onderwerp:** Treinbotsing Venlo 20190724

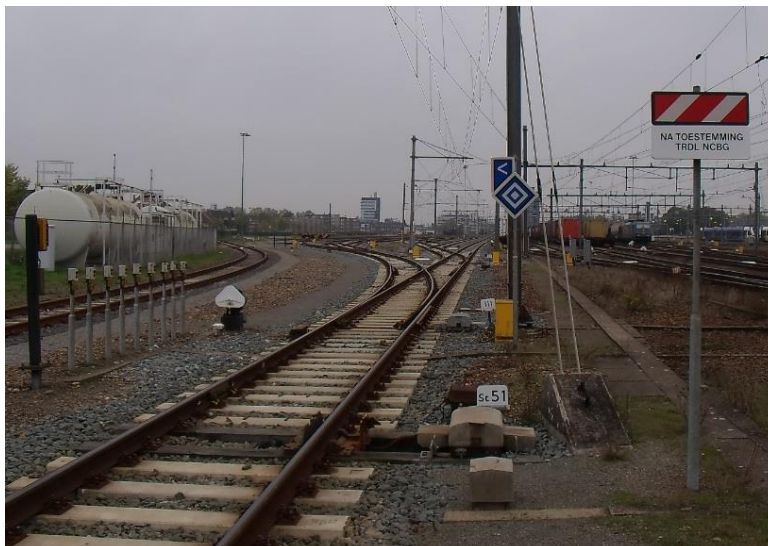
Foto 1: Toegang tot NCBG Venlo Oostzijde

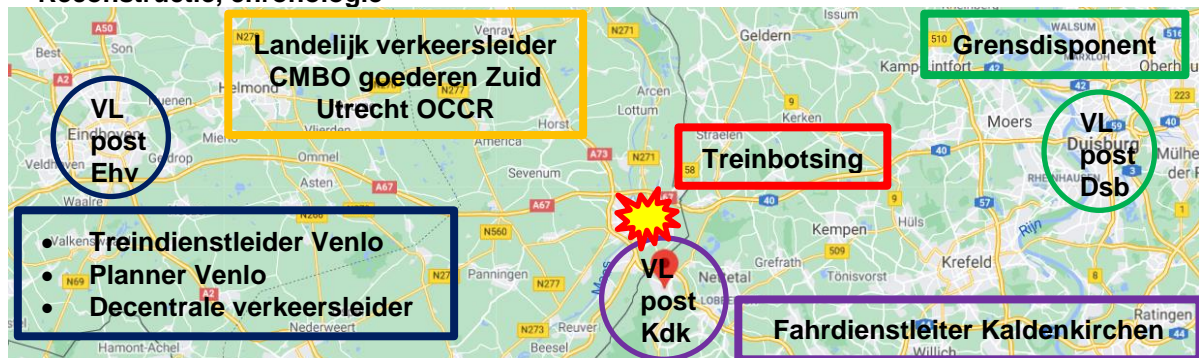
Figuur 2. Verkeersleidingposten die bijsturing georganiseerd hebben voorafgaand aan de botsing.

De treindienst wordt bijgestuurd door vier bedrijven met in totaal twaalf personen:

- ProRail:
  - Grensdisponent
  - Treindienstleider Venlo
  - Planner Venlo
  - Decentrale verkeersleider
  - Landelijk verkeersleider CMBO goederen Zuid
- DB Netz: Fahrdienstleider te Kaldenkirchen
- Vervoerder container trein: Medewerker operations, Dataprocessor, collega Dataprocessor, Machinist
- Vervoerder goederentrein: Machinist, Rangeerder
