# Eindrapport

## Aanrijding landbouwvoertuig op overweg 38.6 te Hooghalen d.d. 22 mei 2020

**Onderwerp:** Eindrapport Hooghalen

**Datum:** 26 februari 2021

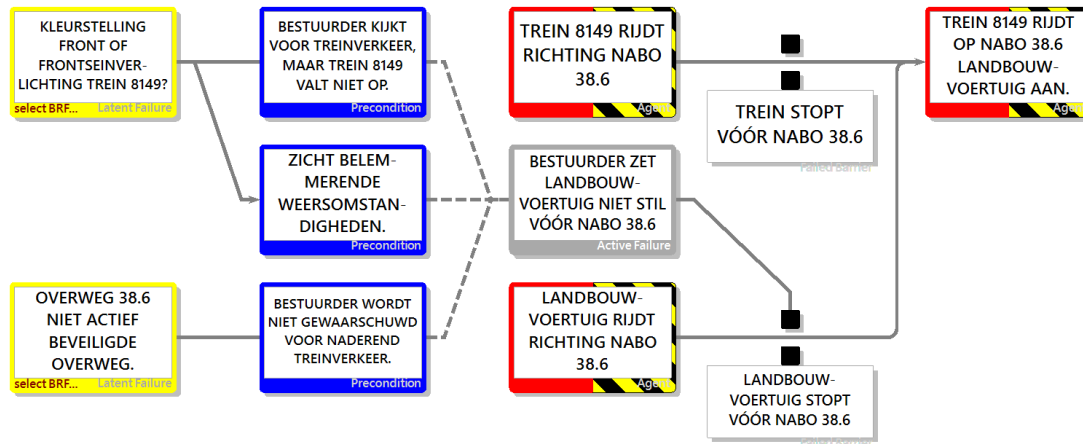
Figuur 2: Tripod trio 2 barrière 2

In de Tripod filosofie (*Human Factors model*) worden 'barrières' (grijs) doorbroken doordat mensen zaken doen of nalaten. De mensen handelen daarbij binnen een bepaalde context – wat denkt die persoon op dat moment? Wat maakt zijn/haar handelen logisch en verklaarbaar? De contexten (blauw) worden veroorzaakt door zgn. 'latent failures' (geel).

Barrière 2: 'landbouwvoertuig stopt vóór NABO 38.6' faalt en heeft als directe oorzaak bestuurder zet landbouwvoertuig niet stil voor NABO 38.6'.

1. Bestuurder kijkt uit voor treinverkeer, maar trein 8149 valt (de bestuurder) niet op
2. Er is sprake van zichtbelemmerende weersomstandigheden
3. Bestuurder wordt niet gewaarschuwd voor naderend treinverkeer.

Op het laatste vastgelegde camerabeeld van de frontcamera is te zien dat kort voor de aanrijding sprake was van miezerregen en laaghangende mist. Een mogelijke achterliggende oorzaak, waarom de bestuurder van het landbouwvoertuig trein 8149 niet waarneemt, zou kunnen zijn dat kleurstelling van het front van de trein of de frontseinverlichting onvoldoende opvalt. Hoe onderscheidend is de kleurstelling van het front van de trein ten opzichte van zijn omgeving gegeven de seizoenen en weersomstandigheden op dat moment? Ter plaatse is door meerdere personen opgemerkt dat de ene trein beter opvalt dan een andere trein, maar dan wordt bewust gekeken of en hoe een trein opvalt. De frontseinverlichting voldoet aan de daarvoor geldende eisen in de Technische Specificaties voor Interoperabiliteit (TSI). Daarmee is niet gezegd dat deze verlichting, gegeven de weersomstandigheden van dat moment en de hoek waaronder de bestuurder naar het treinverkeer kijkt, ook daadwerkelijk voldoende is om op te vallen.

Context 3 'bestuurder wordt niet gewaarschuwd voor naderend treinverkeer' is logisch en volgt uit het feit dat een NABO (de naam zegt het al) niet actief is beveiligd. De bestuurder van het landbouwvoertuig moet onder alle omstandigheden zelf op naderend treinverkeer letten. De bestuurder is die dag al

meerdere keren de overweg gepasseerd. Tijdens de laatste rit is het gaan regenen (miezerregen). Het was die dag verder mooi warm weer (22 °C) en het verschil tussen grond- en luchttemperatuur veroorzaakte laaghangende mist. Het zou kunnen zijn dat de omstandigheden geleidelijk zijn veranderd van goed naar belemmerd zicht, waardoor de bestuurder het handelen niet heeft aangepast aan de gewijzigde omstandigheden.

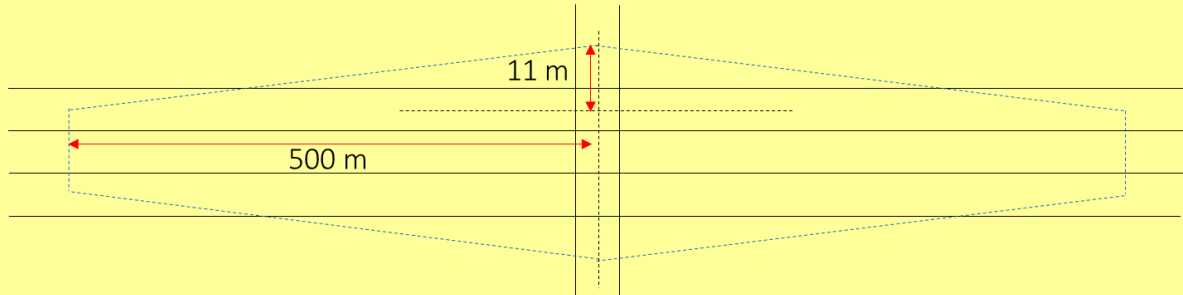
Beoordeling uitzichtruit:

Het zicht bij NABO 38.6 is beoordeeld conform RLN20240-1-V005 en voldoet aan de norm. Treinen zijn op 500 meter zichtbaar (zie foto hieronder). Binnen de uitzichtruit staan onder andere bovenleidingpalen, een relaiskast en een sein.

Bij voorliggend incident werden de zichtomstandigheden beperkt door de weersomstandigheden.

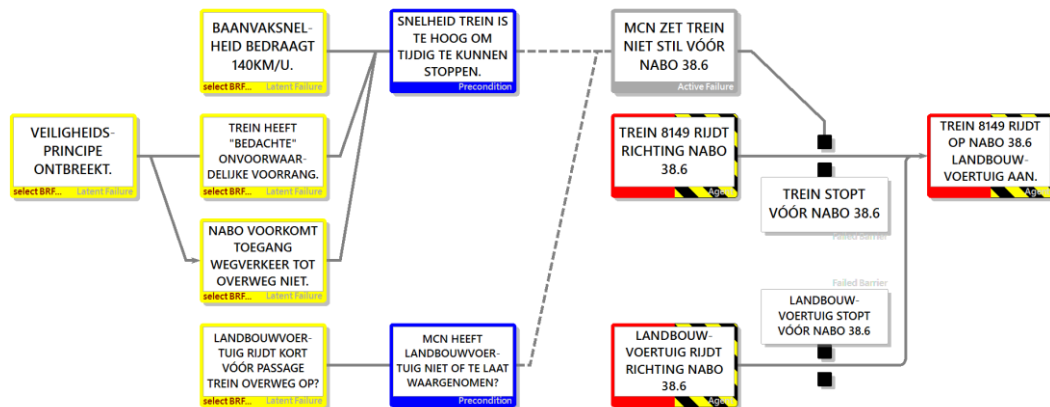
**Figuur 4: Tripod trio 2 barrière 1**

Wanneer trein 8149 en het landbouwvoertuig onderweg zijn naar de NABO 38.6 en daar vrijwel gelijktijdig aankomen, ontstaat een conflictsituatie die alleen opgelost kan worden als één van beide nog stopt vóór de NABO. Het conflictpunt ligt immers op de overweg. Barrière 1 'Trein stopt vóór NABO 38.6' faalt door de directe oorzaak 'machinist zet trein niet stil voor NABO 38.6'. Aan deze directe oorzaak liggen twee belangrijke contexten ten grondslag:

1. Context 1: 'Snelheid trein is te hoog om tijdig kunnen stoppen'
2. Context 2: 'Machinist heeft landbouwvoertuig niet of te laat waargenomen'.

Context 1 wordt veroorzaakt door een aantal achterliggende oorzaken ook wel *latent failures* genoemd. Trein 8149 rijdt kort voor het incident met een toegestane snelheid van 137 km/u. Ongeveer 3 seconden vóór de aanrijding heeft de machinist een snelremming ingezet. Reken daarbij nog een zogenoemde schrikseconde en de machinist moet op ongeveer 154 meter vóór de overweg het landbouwvoertuig hebben waargenomen of in ieder geval hebben begrepen dat een aanrijding onvermijdelijk was. Omdat treinen als gevolg van systeemeigenschappen (stalen wielen op stalen rails) een lange remweg hebben, is bedacht dat treinen onvoorwaardelijk voorrang hebben op wegvoertuigen. Daarbij moet ook bedacht worden dat een NABO de toegang van wegverkeer tot de overweg niet belemmert. Hekken zijn, zeker in dit geval, niet relevant. Het conflict kan immers ontstaan na het openen van de hekken.

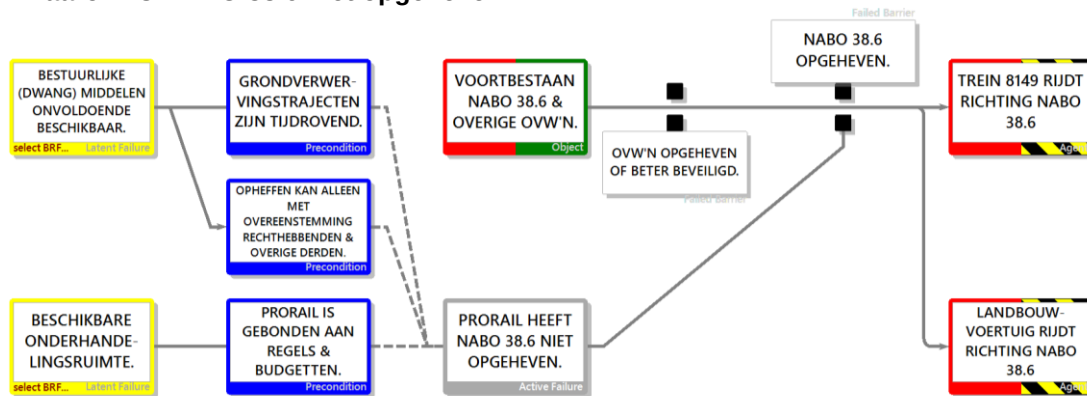
**Figuur 6. Barrière 2 NABO niet opgeheven.**

De tweede doorbroken barrière die volgt op het voortbestaan van NABO 38.6 is NABO 38.6 opgeheven' en heeft als directe oorzaak 'ProRail heeft NABO 38.6 niet opgeheven'.
