# **Eindrapport**

## **Botsing trein tegen hoogwerker op overweg**

### **23 februari 2016 Dalfsen**

**Onderwerp:** Eindrapport treinbotsing hoogwerker Dalfsen

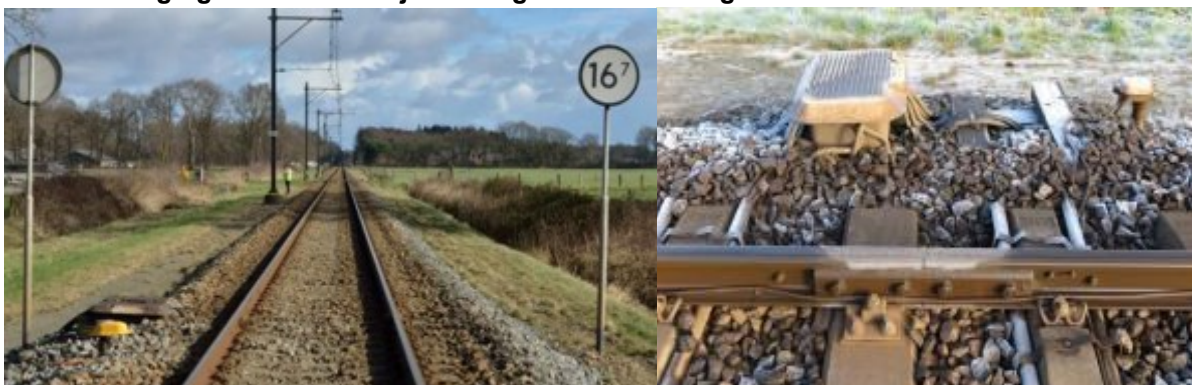
*Figuur 1 en2. Het aankondigingsbord en de ES-las bij het aankondigingsbord AHOB 16.7.*

Trein 13819 vertrekt om 08:45 uur van station Dalfsen. Bij nadering van overweg 16.7 Het Lage Veld passeert de trein het aankondigingsbord van deze overweg. Bij dat bord ligt een elektrische scheidelas (ES-las). Door de spoorbezetting na deze ES-las, valt het spoorrelais (TR) en vijf seconden later relais XR van de overwegbeveiliging af. Door het afvallen van XR gaan de rode lampen knipperen en dalen vijf seconden later de overwegbomen. Het dalen van de bomen duurt 12 seconden. Tien seconden later is de trein op de overweg. Totaal 32 seconden na het passeren van de ES-las. Om 08:48 uur botst trein 13819 tegen de hoogwerker op de geactiveerde overweg.

De afstand tussen de ES-las km 15,45 (-5") en de overweg 16.7 is 1.279 meter.

Trein 13819 met baanvaksnelsheid van 140 km/uur (39 m/s) doet daar 32,7 seconden over.

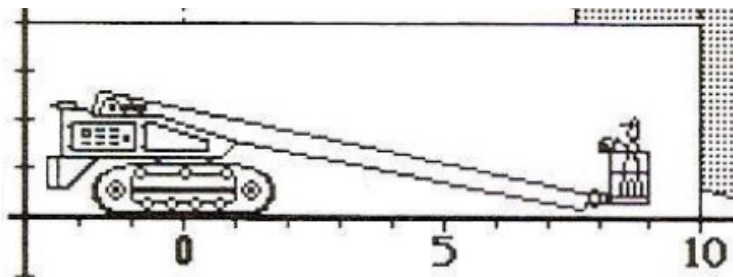
**Figuur 3.** Onderdeel van de tekening uit de belastingtabel van de hoogwerker.

De hoogwerker is 11,50 meter lang. De afstand tussen de overwegbomen aan de noord- en zuidzijde van de overweg is 8,50 meter. De maximumsnelheid van de hoogwerker is 0,28 m/s.

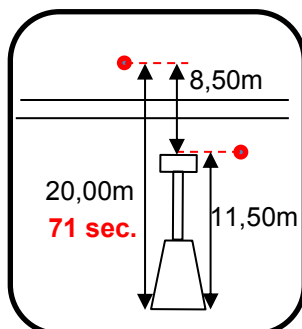
**Figuur 4.** Berekening benodigde tijd om met de hoogwerker het spoor over te steken.

De hoogwerker heeft met maximumsnelheid (0,28 m/s) vanaf de zuidelijke overwegboom tot voorbij de noordelijke overwegboom,  $20 \text{ m} / 0,28 \text{ s} = 71$  seconden nodig om met de hoogwerker de overweg geheel te passeren. Als zich tijdens het passeren van de overweg door de hoogwerker een trein aankondigt kan de hoogwerker de overweg niet tijdig vrijmaken, omdat 32 seconden na treinaankondiging deze op de overweg is.

De hoogwerker is aangereden door de trein omdat de beschikbare tijd tussen twee treinen niet alleen/volledig is gebruikt om te passeren, maar ook om voorbereidende handelingen te verrichten om naar de overweg te rijden. Als de hoogwerker uiteindelijk op de overweg rijdt, kondigt trein 13819 zich aan met het in werking treden van de bellen en de knipperende rode lampen. De bestuurder rijdt verder, maar verlaat de werkbak als hij de trein op volle snelheid ziet naderen. De noordelijke overwegboom daalt op de giek van de hoogwerker. De bestuurder verklaart dat dit ongeveer vier seconden voor de botsing was.

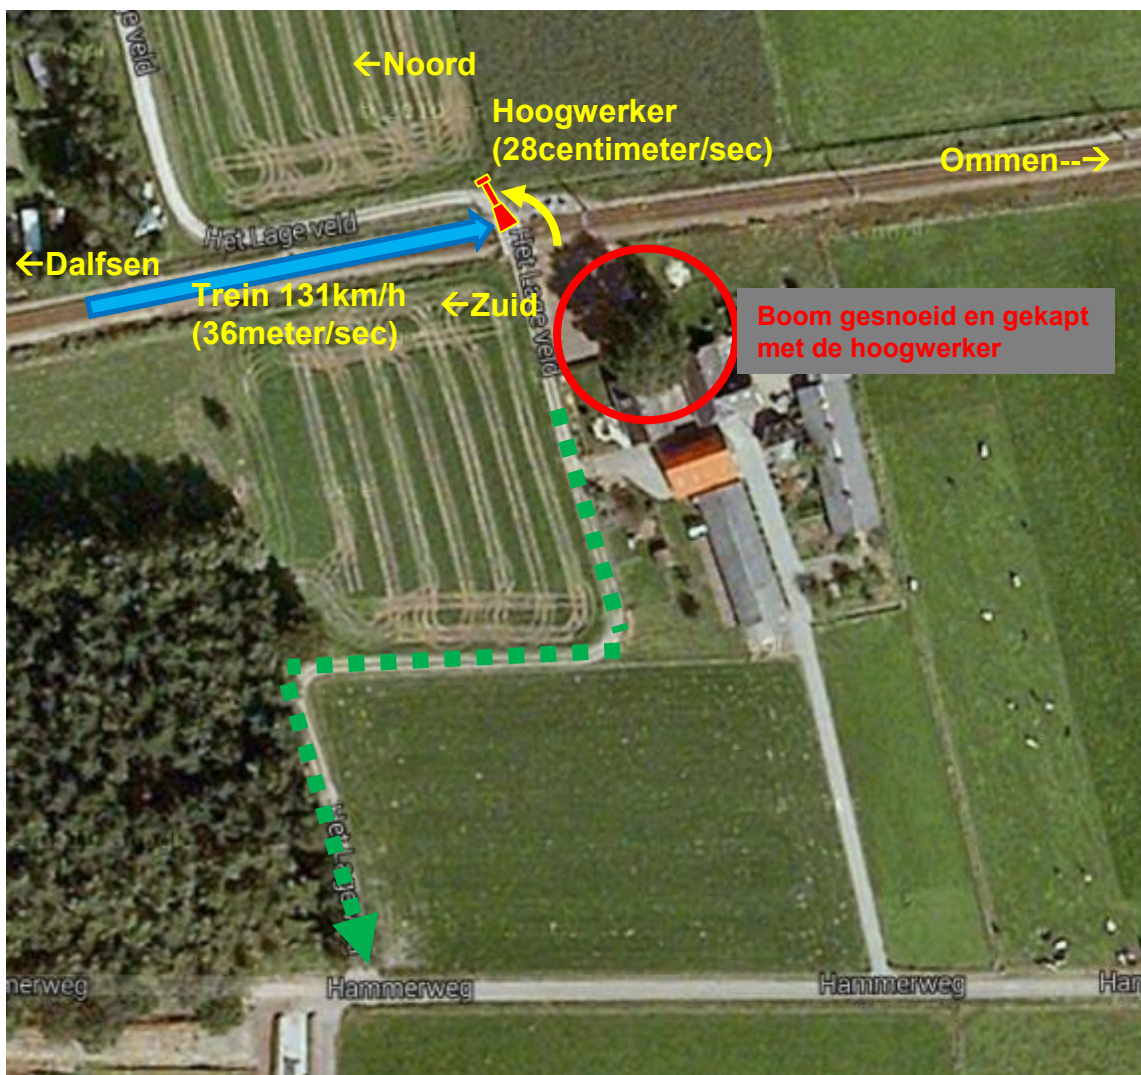
Figuur b1. Overzicht incidentlocatie. (Bron: Google maps)

Figuur b1 toont de rijrichting en snelheid van de trein en de hoogwerker en geeft de plaats aan van de met de hoogwerker gekapte boom. De groene stippellijn geeft een alternatieve route aan waarbij de overweg niet hoeft te worden gepasseerd door de hoogwerker. Het eerste deel van de alternatieve route is een onverharde weg met scherpe bochten.

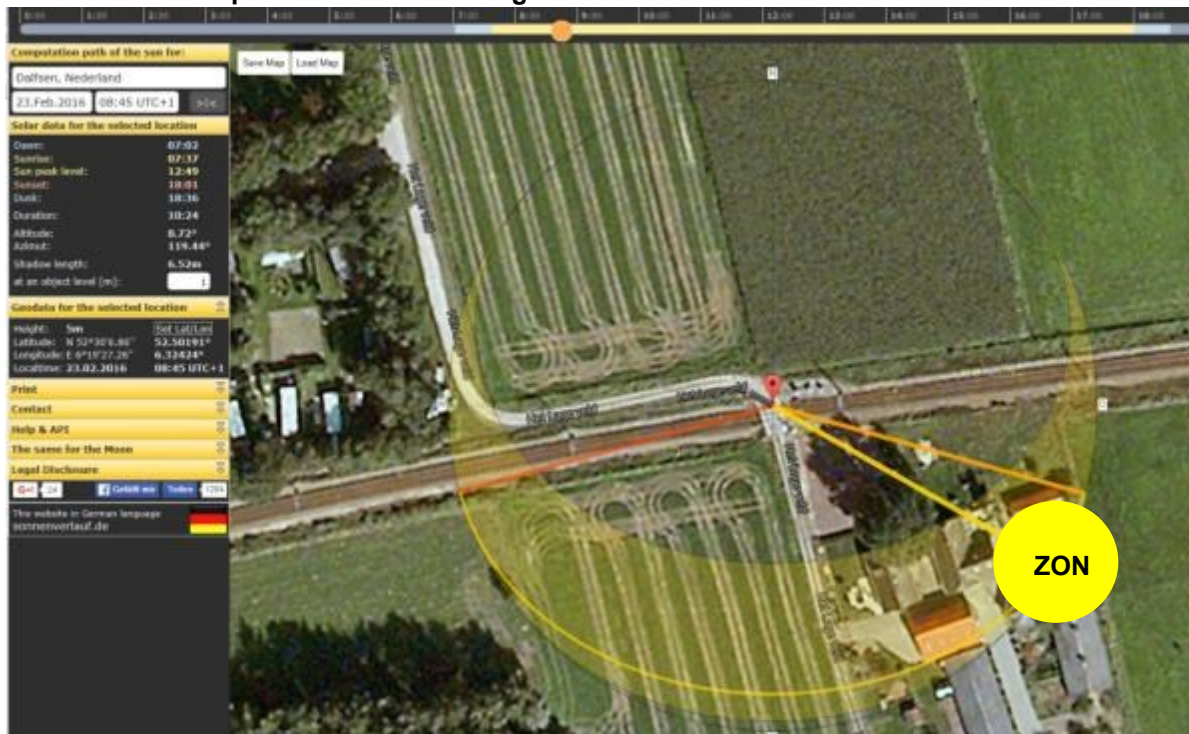
Figuur b3. Stand van de zon ten opzichte van de overweg. (bron: [www.suncalc.org](http://www.suncalc.org))

De zon schijnt in de richting van de trein vanuit een horizontale hoek van ongeveer 45° rechtsvoor, met een verticale hoek van 8,72° ten opzichte van de horizon. Voor de bestuurder van de hoogwerker staat de zon schuin achter hem. Figuur 3 geeft daarvan de feiten weer. Uit de klimatologische gegevens en het weer ter plaatse blijkt dat het op dat tijdstip vrijwel onbewolkt was.

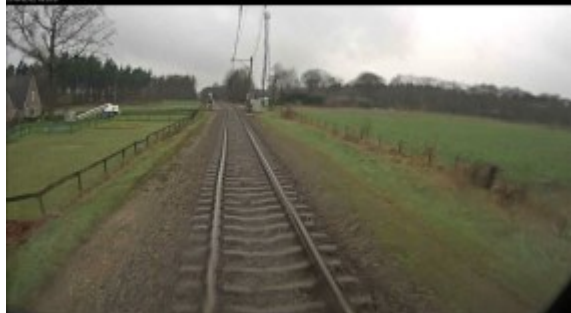
**Figuur b5. Hoogwerker op 22 februari 2016, 09:26 uur. (bron: Frontcamera trein 13834)**

Op deze dag is de hoogwerker de overweg gepasseerd naar de zuidzijde om daar werkzaamheden uit te voeren.

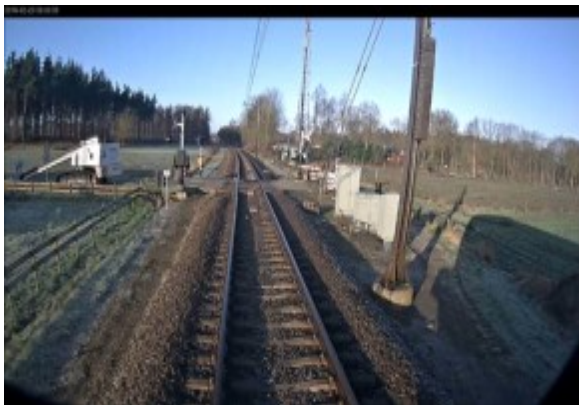
Op 23 februari 2016 om 08:43 uur staat de hoogwerker aan de zuidzijde van de overweg geparkeerd op ongeveer 6,5 meter afstand van de overwegpaal. De werkbak bevindt zich aan de zuidzijde van de hoogwerker.

Om 08:48 uur vindt de botsing plaats tussen de trein van Arriva en de hoogwerker die zich dan met de werkbak aan de noordzijde op de overweg bevindt.

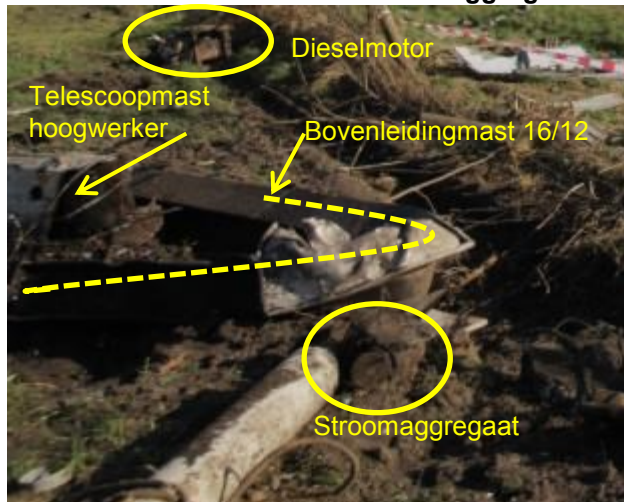
*Figuur b11. Vindplaats van de dieselmotor en het stroomaggregaat.*

De dieselmotor en het stroomaggregaat van de hoogwerker zijn afgebroken / los gekomen van de motorplaat en zijn iets verderop gevonden in de buurt van de telescoopmast van de hoogwerker.

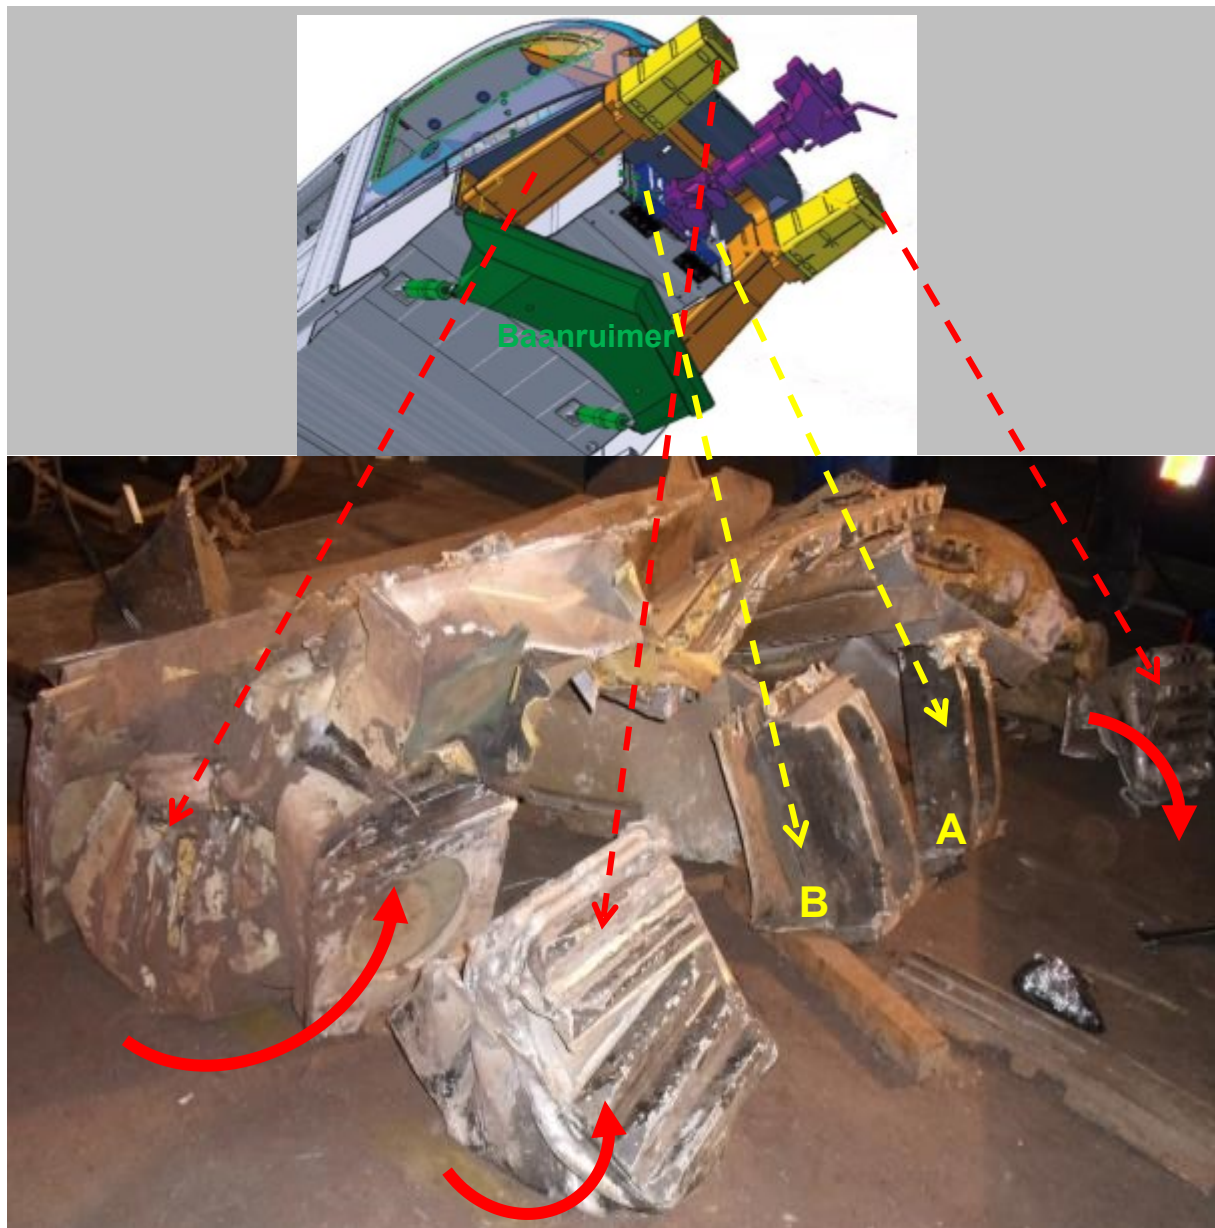
**Figuur 19.** Constructietekening en reconstructie van de crashzone en bevestiging automatische koppeling.

Het treinstel is te Meppel bij Arriva op volgorde van de oorspronkelijke plaats uitgesteld en onderzocht. De rechterbuffer is vervormd in achter- en opwaartse richting, de linker buffer is naar

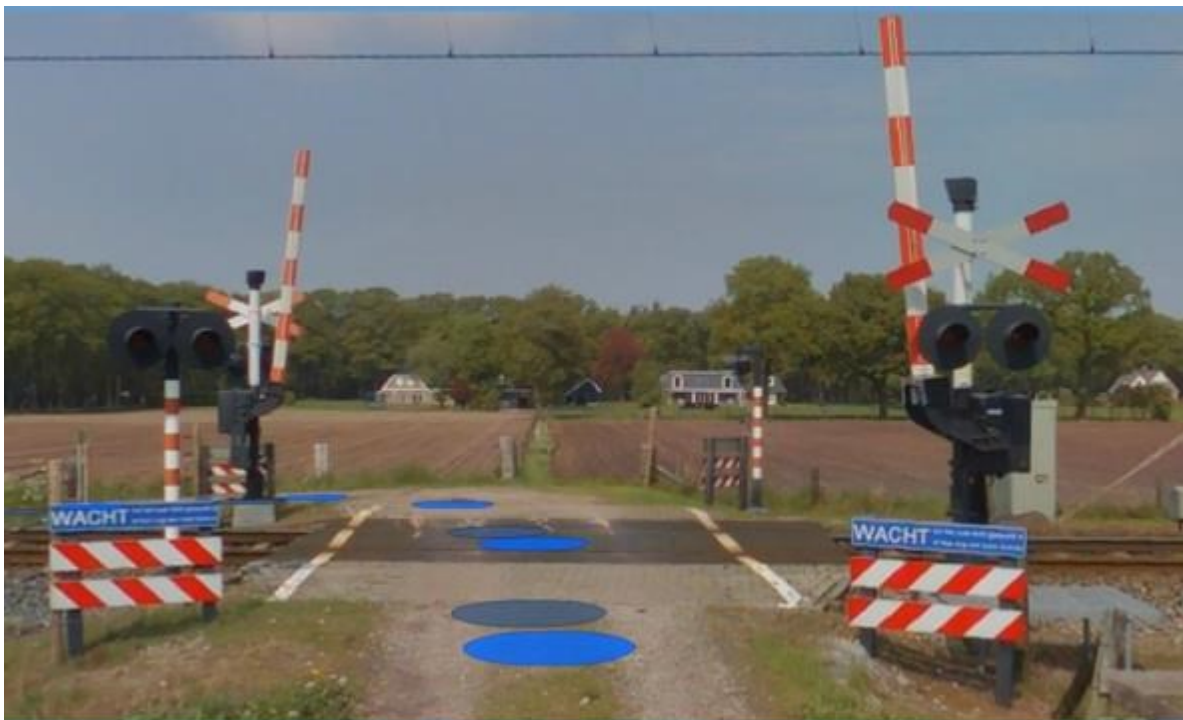
**Figuur b23.** Overweg 16.7 Het Lage Veld in de rijrichting van de hoogwerker. (bron: Cyclorama/Railmaps/ProRail)

Overweg 16.7 Het Lage Vel is op 5 februari 2004 omgebouwd van Automatische Knipperlicht Installatie (AKI) naar (mini) Automatische Halve Overweg Bomen (AHOB). De overweg ligt in het enkelsporige baanvak Dalfsen-Ommen. Het Lage Veld betreft een onverharde openbare weg. De overweg heeft gefunctioneerd conform voorschriften. Dit is ook door de bestuurder van de hoogwerker verklaard. De zichtlijnen voldoen aan de daaraan te stellen normen. De baanvaksnelheid is 140 km/uur. De afstand tussen de gesloten overwegbomen is 8,5 meter. Vanaf het begin van de registratie (1975) zijn geen incidenten gemeld op deze overweg.

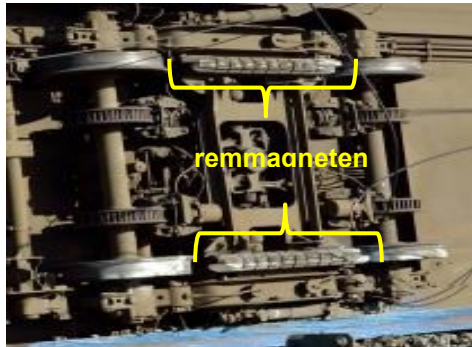
***Figuur b27. Magneetremmen onder laatste draaistel.***

Het (laatste) draaistel onder wagen B is voorzien van een magneetreminstallatie. De reminstallatie brengt de magneten onder andere in de snelremstand op het spoor. Na de magneetrem rijdt een (de laatste) wielas over het sleepspoor dat door de magneten op het spoor is afgetekend.

De afstand van de magneetrem tot de buffers is 51 meter. De voorste buffers van het treinstel bevinden zich (115–51) 64 meter voor de overweg.
